【 航空安全情報自発報告制度 (VOICES) 共有情報 】

No. 2015 - 01
2015年7月27日

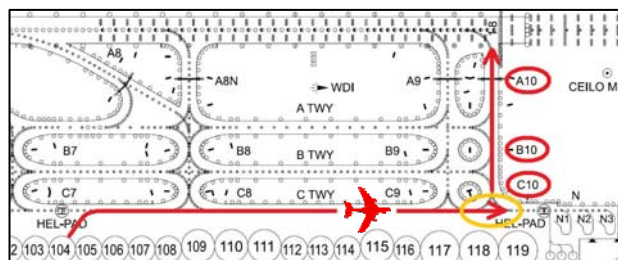
中部空港にて夜の出発便での出来事です。Spot 104 から Block Out する際、ATC から“Taxi to holding point RWY18 via C”と指示された。夜間で他の Traffic がなかった為か、普段指示されない C Taxi Way 経由で「C10-B10-A10」と進む Route であった。その際、PF は PM と口頭で Taxi Route を確認したが Chart を見ることはなかった。(この時、PF は C の突き当たりを左に Turn すればよいと思っていた。) C Taxiway を Taxi して C10 の近くまで来て、C10 の Sign Board を発見したところで違和感を感じ、機を一旦停止させた。この時初めて、C Taxiway が突き当たりまで行く行き止まりになることを PM と確認した。幸い C10 への Turn が可能であったため、そのまま指示通りの Taxi を続ける事ができた。ITM の RWY14 への Taxi 等同様に注意が必要な空港もあり、より慎重な Taxi を心掛けるよう再確認した次第です。

- ✓ 普段使っていないルートを使う場合は思わぬ落とし穴があるかもしれません。Chart の確認の重要性が紹介された事例です。また違和感があった場合、止まって確認することも大切ですね。

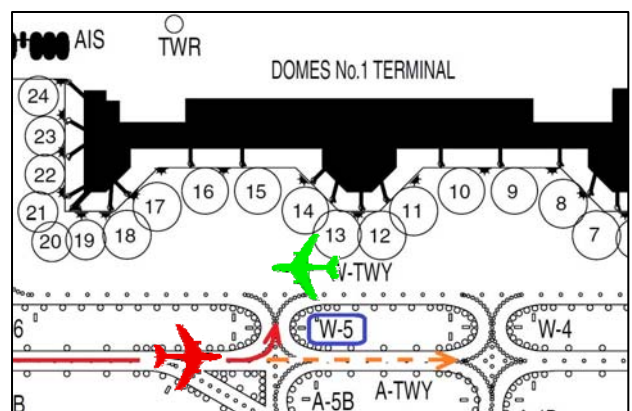
当便は、Spot 15 から Face to North で Push Back を完了し、Taxi を Request したところ、GND より “After Company B777 via W5, Route5” の指示を受けた。左前方の TWY-A 上に B777 を視認、B777 は TWY-A 上を南進するものと考えた。「B777 通過後、Follow する形で W5, Route5」と表明し、B777 が TWY-A で W5 にさしかかったところで Parking Brake を Release した。ところが B777 は W5 へ進入してきたため、直ちに停止した。当機は、若干前進したものの、TWY-W5 と TWY-W の Centerline の交点を十分前方に視認できており、B777 の翼端とのクリアランスは十分であることを確認した。Arrival 機であった B777 が Spot へ向けて Taxi した後、W5 経由で Route 5 に進行した。Engine Start 中も他の ATC 聴取は心がけていますが、すべてを聴けるわけではなく、自分の解釈で Taxi しようとした事に反省を込めて報告します。また、After (Traffic) は、Follow (Traffic) とは異なり、解釈にはバリエーションがあるため、確実になるまでは「進行しないこと」が重要であることをキャプテンと Discuss しました。

- ✓ 報告者コメントにあるように、思い込みによるエラーを防ぐために、自分の想定と現状が一致するまでは「進行しないこと」が重要ですね。

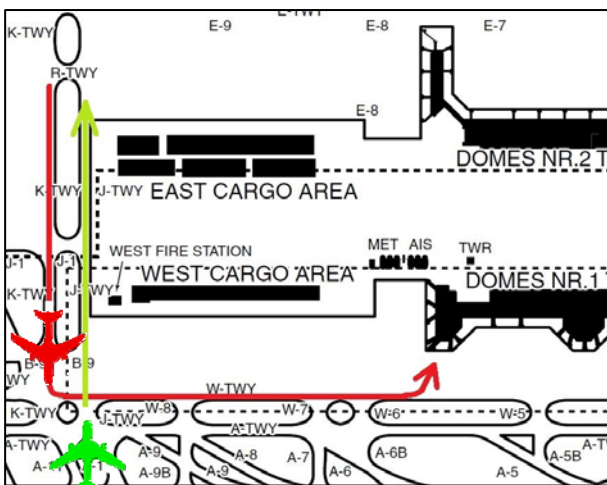
HND RWY 34R に着陸、GND CNTL にコンタクトし、SPOT XX までの走行許可を TWY K-W 経路で得ました。K を走行してまさに W への旋回のため速度を落とし始めたところへ、RWY 34L に着陸後の他社機が、我々の前の TWY J 上を速度を落とさず横切ろうとしていました。そのため、危険と判断して旋回手前の TWY K と W の交差点上で停止しました。通常旋回開始前には 10 knot 程度まで地上走行速度を落としていますし、相手の速度なども良く視認できていたので、急ブレーキになったというようなことはありません。安全にかかわる事であったので、走行許可を得ているにもかかわらず前方を相手機が横切ったためにこちらが停止した旨、GND CNTL にお伝えしました。その後安全間隔を確認後ゆっくりと W に走行を再開しました。

- ✓ このような事象に至った原因は不明ですが、Outside Watch がしっかり行われて対処された事例です。関係者間の情報共有のために紹介します。

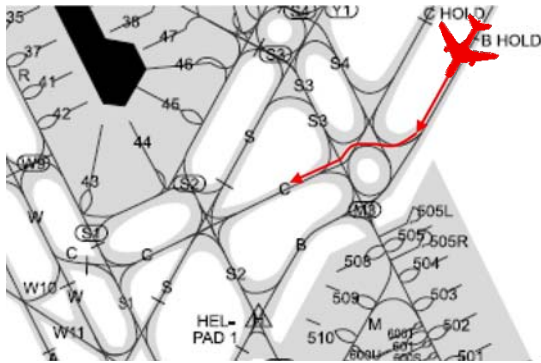
着陸後 Spot に向かう際、Ground より “Taxi via B, S4, C and hold short of W” と指示された。S4 から C TWY に旋回する際は、C TWY を認識するための Light は明確ではなかったため、C TWY を認識することはほとんど不可能であった。一般に、路面に書

かかれている TWY 関連のマーキングは、夜間で路面が濡れていると見えづらい。なお、Ground 周波数でその旨を管制に伝えた。

- ✓ 同じ個所で同様な経験があれば、VOICES への投稿をお願いいたします。

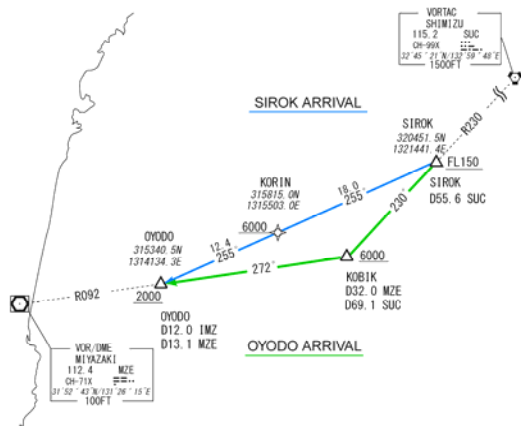
HND-KMI でのフライトにて、私 (CAP(PM)) が、誤った STAR を入力したために、経路を取り違えて飛行した事例を以下に報告します。Pre-Flight set 時、当日の天候より予想される RWY が限られている事から、STAR(OYODO ARR : SIROK-KOBIK-OYODO) 及び ILS Z RW27 を FMC に入力し、右席操縦士に「後で確認して下さい」とのみ伝え、Pre-flight を終了した。この時私は Y402 SIROK まで Flight Plan&Clearance にて確認していたが、SIROK 以降の KORIN OYODO (SIROK ARR: SIROK - KORIN - OYODO) の確認をせず、また OYODO が Clearance Limit であることに傾注し、誤った STAR (OYODO ARR) を選択していた。Enroute での Briefing 実施前に、PF は SIROK ARR が入力されたはずと思い込んだまま、また私は入力した STAR に疑いも持たず、それぞれが ARR に関する高度制限を LEGS PAGE にて確認し、入力された STAR 自体が Flight planned route と異なっているとの発見に至らなかった。Briefing では、PF は STAR に関しても言及していたが、LEGS PAGE で高度のみを確認し、Waypoint 名の確認はしなかった。また私もその間違いに気付かなかった。Descent T 中、SIROK 手前にて、“DEC FL140”との指示を受けたが、通常と異なる高度指示であったので、“CONFIRM CANCEL FL150 AT SIROK, DEC FL140”と問いかけたところ、“AFFIRM DEC FL140”との指示のみを受け、経路に関する指示は受けなかった。SIROK 手前にて、“DEC 6,000”の指示を受けた後、SIROK 以降の FMC に入力されていた誤った Route である SIROK KOBIK OYODO (OYODO ARR) を飛行した。KOBIK 手前 (5NM 位) にて、KMI Radar より、“CONFIRM PROCEED TO KORIN”と言われたが、PF/PM 共に正しい Route を飛行していると誤認識していたことから、“FLY by Flight planned Route”のみ返事をしたところその後の指示はなかったが、その時に Flight Plan & Clearance を確認し、また FIX にて KORIN を入力し、初めて Flight Planned Route である SIROK ARR より逸脱している事に気付いた。KOBIK 通過後、“DEC 2,000, CLR ILS Z RW27”との指示を得て、そ

のまま進入を継続し着陸に至った。フライト後2人で話しあったこと。①「確認行為」はしたものの、その行為が正しい確認の行為でなかった。②Route Page と Flight Plan&Clearance の比較、確認という基本に立ち返った行為を行ってれば、今回の事例は防げていた。③左席操縦者(PM)が FMC の入力を Pre Flight Phase において安易に実施し、その確認を後回しにしてしまったことから間違いの発見を困難にした。④OYODO ARR の存在が Threat であることの認識がなかった。⑤STAR の開始点及び終点がそれぞれ STAR の名前になっている。また KORIN と KOBIK と類似している。

- ✓ 思い込みによる誤った入力と、PF/PM 双方の確認不足から発生した事例です。この入力間違いによる経路逸脱は、結果として小さいものではありませんでしたが、報告者反省を皆さんも参考にして確認の意味について改めて考えてみてはいかがでしょうか。また、同種事例がありましたら、VOICES へ報告願います。

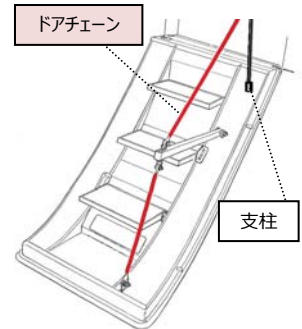
エプロン駐機中の小型機に乗り込むためドア開放したところ、ドアが途中で引っ掛かり全開となっていなかった。よく見るとドアに取り付いているチェーンがドアの支柱に引っ掛かっていた。同様事案が何回か発生していくと、ドアチェーンに「曲がりくせ」がついてドアを閉める際に挟み込み易くなり、機体の与圧に不具合が発生する可能性があった。

- ✓ ドアやウィンドウのオープン/クローズ操作では周囲のものの挟み込みや引っ掛かりがないことに細心の注意を払わなければなりません。
