FEEDBACK

【 航空安全情報自発報告制度（**VOICES**）共有情報 】

No. 2023 - 01

2023年7月28日

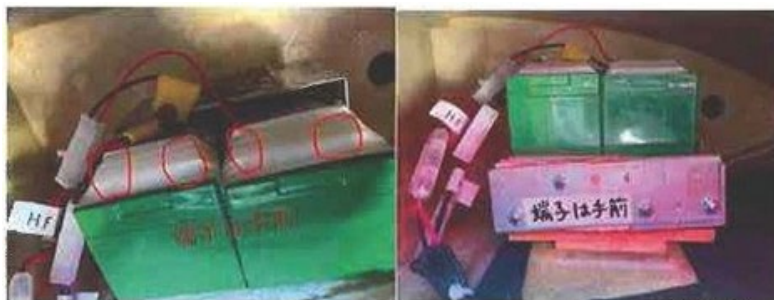
指導員として複座機の朝点検を実施したところ、無線機用バッテリーの端子が奥に向けられ固定用のアルミベルトと接触しそうに取り付けられており、ショートする危険性があった。バッテリーがショートすると発熱して発火もありうることを認識していないメンバーが取り付けしていた。対策として「端子は手前に」と書いたテープを貼った。

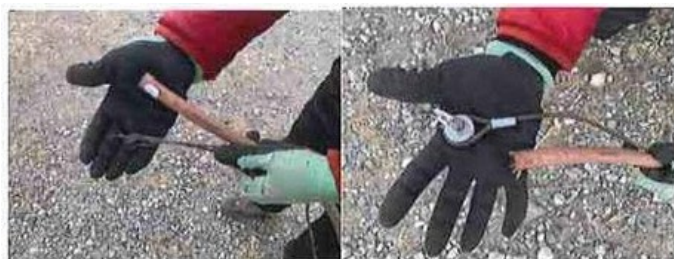
←切れた端索
切れる前の端索→

複座機のウィンチ曳航中、高度 300m あたりで索切れが起きた。搭乗者は索切れの対処をし、機体は通常の場合周コースで着陸した。切れた端索は RWY 内に落下し回収された。破断したのは高圧ホース内で錆びていた箇所、通常の点検では発見できないことから、端索の変更や点検方法を検討する。

- ✓ 適切な定期点検が望まれます。同様箇所の破損が [FEEDBACK 2020-02-87](#)、[2021-01-81](#) で報告されているので参考にしてください。

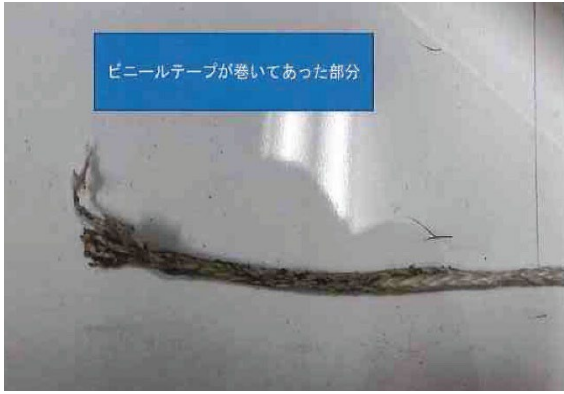
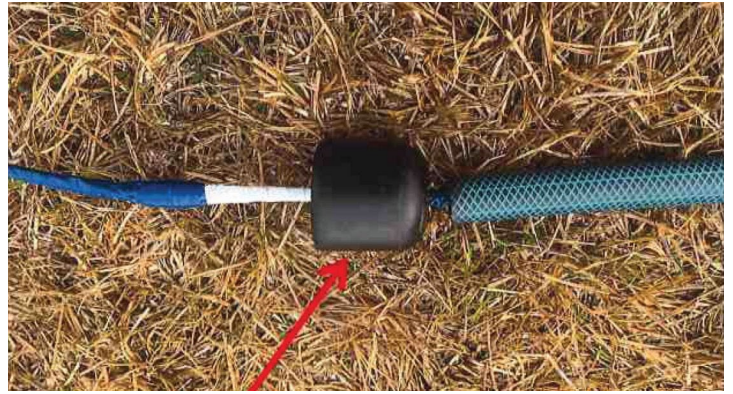
河川敷の RWY に対し地上風 1 時方向から 7m/s のなかでウィンチ発航し、曳航終盤の高度 550m で索切れした。曳航索から離れて離脱されたパラシュートと安全索は風下方向に流れて落下した。切れた箇所は巻き込み防止用ゴムブッシュ付近のビニールテープの下であり、索付けなど曳航索を引く際にゴムブッシュをつかんで引く結果、ゴムブッシュのストッパーがずれて索が傷んだ可能性がある。

- ✓ 曳航索切れの中で、エンドセットの破断や外れが多くを占めています。点検しにくい箇所が多いため、重点を絞った定期的な点検が必要かもしれません。

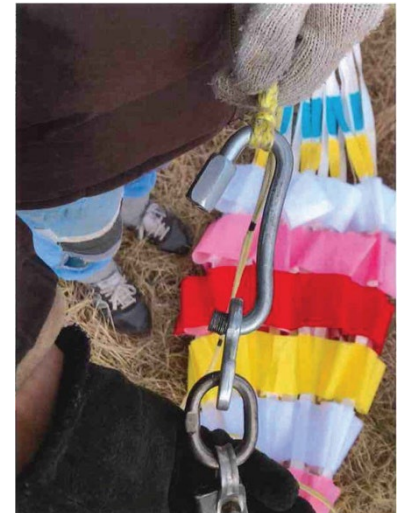
ウィンチ曳航が正常に終了後、パラシュートとプラグ接続をつなぐ金具のねじが外れ、金具が大きく変形しているのが見つかった。索付け時にコネクタ金具のねじのしまり確認が漏れてたと考えられる。また、おそらく工具で締められておらず、緩みやすい状態であったことが要因となった。

- ✓ 報告者の所属組織では当該部に緩み防止剤と工具を使用して締めるとともに、点検を強化するとのことでした。

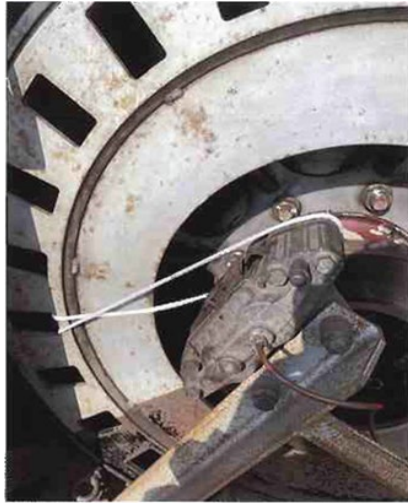
図 1: 推定した原因

発生経過として、リトリブの最後で索が緩み、ドラムの外側に出てブレーキキャリパーに引っかかっていたと推定する（図1）。ブレーキング終了時に索に緩みがないか確認することを励行すべきだった。リトリブの後半では索が緩まないように慎重に行うこと、また、張り合わせ中にドラム内で少し緩んだ索が擦れる音がする際は一度曳航を止めてドラム内をチェックすべきだった。

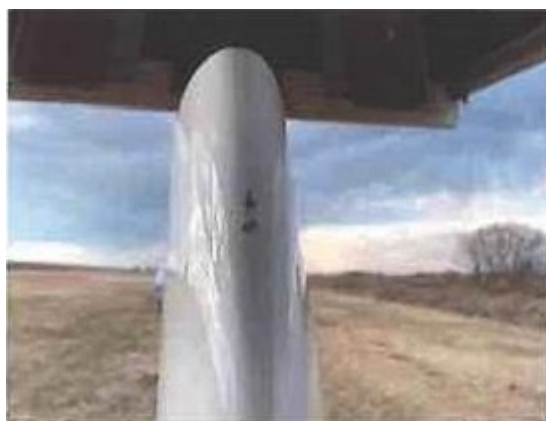
機体を分解してトレーラーに格納中だった。最後に胴体を入れるため、分解指示者がクルー2人にテールギア付近を持ち上げさせ、胴体をトレーラーに格納しているとき、垂直尾翼前縁がトレーラーの上部に当たり、傷が生じた。分解のクルー5名のうち3人が経験1年目であり、新人を監督する人員が不足していた。機体のそばに分解者がいたが、携帯に電話がかかって搬入作業から目を離してしまった。また周りの分解クルーがクリアランス不足に気付かず、止めることができなかった。訓練終盤のピストチェンジのタイミングであり、焦っていたかもしれない。

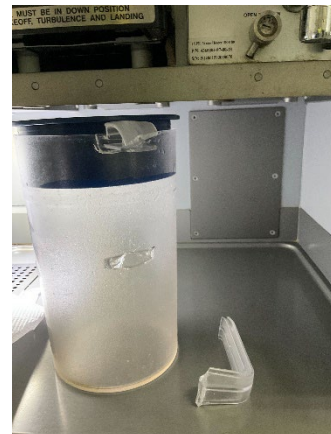
ドリンクサービスで提供するスープを作り、ポットを持ち上げた際、取っ手が割れて取れた。取っ手下部は接着部分から外れそこからスープが漏れた。自分のエプロンと足にスープがかかったが火傷はなかった。ギャレーで発生したので、お客様の被害はなかった。

- ✓ 報告者の所属組織では、新規にポットを購入し順次入替を行っているとのこと。
