【 航空安全情報自発報告制度（**VOICES**）共有情報 】

No. 2023 - 02
2023年12月5日

航空安全情報自発報告制度（**VOICES**）は航空安全プログラムに伴い 2014 年度より開始された安全情報の報告制度です。事故やインシデント等に関する義務報告制度だけでは捉えきれない多くの安全上の支障を及ぼす可能性があったと思われる事象（いわゆるヒヤリハット）に関する情報を収集し、航空の安全向上のために活用していくことを目的としています。専門家チームによる分析を行った報告事象の一部について、定期的に『**FEEDBACK**』として情報共有を行っています。

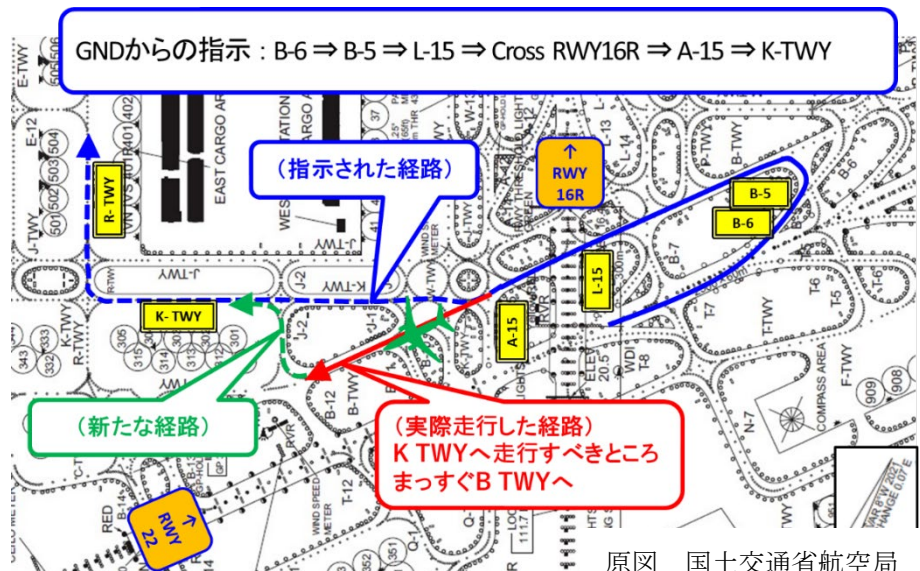
当該便は PF/機長、PM/副操縦士で羽田空港 LDA RWY 22 に着陸した。RWY 22 から離脱し、管制指示に従い B-L15 経由で A 滑走路を横断した。その後、管制指示は A15→K だったが、誤って A15→B へ直進した。本来、A15→K に向けて斜め右前へ針路を変える必要があったが、そのまま直進した。K と B の分岐点を過ぎたあたり (J1 Abeam 付近) で ATC から指摘があり、その後、新たにクリアランスを得て Spot へブロックインした。走行経路を誤ったことによる他機への影響はなかった。

- ATC 指示に対する Chart や地面にペイントされている Taxiway の確認不足
- 悪天候下の着陸後の安堵感により、走行経路の確認に関する意識が希薄となった
- PM にとっては初めての経路であり不慣れであった
- あまり使用しない RWY22 着陸

- ・複雑に入り組んで分かりづらい Taxiway
- ・分かりにくい Surface Painted Directions Sign

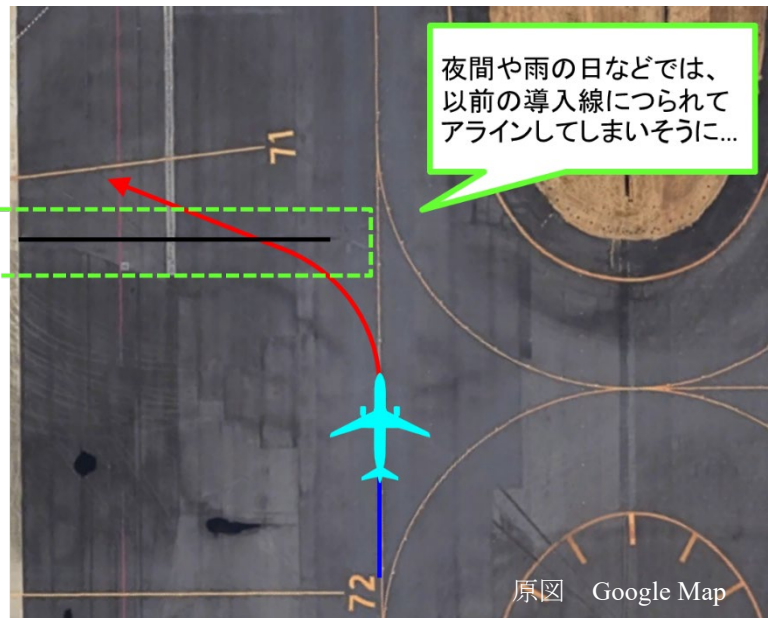
羽田空港、夜間、降雨時に、Spot 71 へ Block In したときのヒヤリです。チャートには正しく斜めの導入線が描画されていますが、実際に Block In するとき、黄色の導入線が非常に見づらく、消された 90 度の古い導入線がむしろはっきりと視認できる状況でした。正規の導入線との角度差もあまりなく、導入線に正対しているマーシャラーも誘導路から距離があるためか、はっきりとその延長線が認識できませんでした。少し Turn してから、正規の導入線を認識しそのまま Block In しました。後日、あらためて航空写真や昼間に Block In したときの観察で以下のことを確認しました。

- Spot 71 のマーキングは他の Spot と違い、誘導路中心線から少し内側に描画され、Spot 70 のマーキングが正面に見える。
- 停止位置は現在の導入線も旧導入線もほぼ同じ位置である。(Open Spot の扱いではあるが)
- 消された導入線が降雨時には反射してハッキリ見えてしまう。

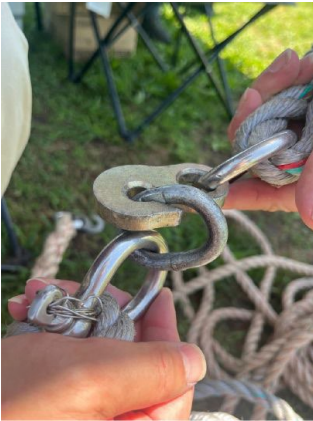
図 1 テンションがかかると外れる可能性のある位置の例

ウィンチ曳航による離陸の地上滑走初期にヒューズと I 索をつなぐ TOST 社製ノッチタイプ・コネクタが外れた。機体は 15m ほど進んで停止した。ピストは「ウィンチ赤」を送信し、「赤」指示を聞いたウィンチは機体がエアボーンしていないことを確認してパワーカットした。適切な方向で I 索と短索を繋ぐコネクタが繋がれていなかったため、テンションがかかった地上滑走初期に外れたと推定する（図 1、2）。外れたコネクタはフックと楕円リングのペアから成り、フックの開口部が広がっていた（図 3、4）。ノッチタイプ・コネクタの広がり具合を確認するオペレーションはフック開口部の平行状態のみで判定しており、リングの太い径が通過する間隔が空いてないことを事前に確認してなかった。今後は I 索、ノッチタイプ・コネクタおよび短索が一直線になった状態（図 2）のときに索装着完了とするよう組織内で周知する。

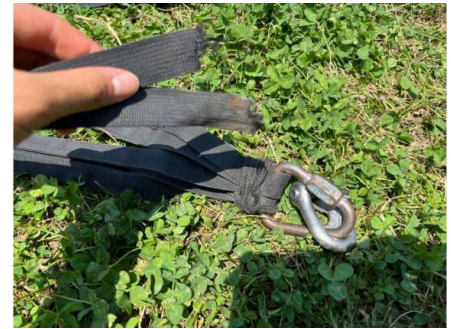
複座機のウィンチ曳航終盤で、ウィンチパワーカットの後に大きな音がして上昇離脱になった。前回曳航後のパラシュートチェックでは異常なかったが、ウィンチ助手が曳航パラシュートを回収した際、ベルトの破断を発見した。破断箇所はカラビナ付近で、紐に錆が付いていたことから何重にも巻かれたうちの内側のベルトであった模様。13年前に同型品を購入した記録があった。

- ✓ エンドセットには結合部が多く、点検しづらいものもあります。日々の点検を徹底するとともに、適切な間隔の詳細点検で経年劣化を検出することが必要ですね。報告者の所属団体では経年劣化に対処するため、パラシュートおよび端索の新造時には導入年月日を記すことにしたとのこと。

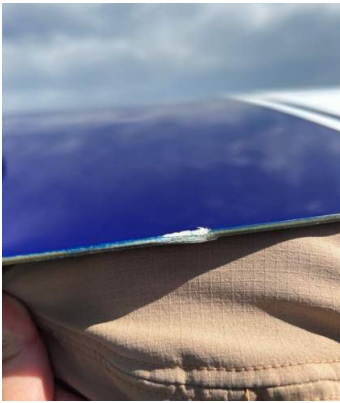
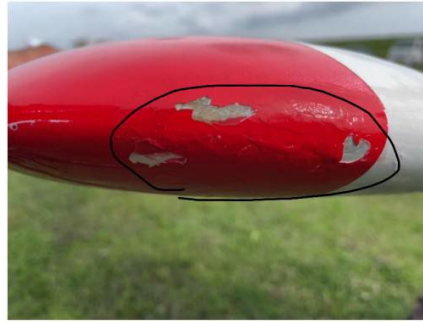
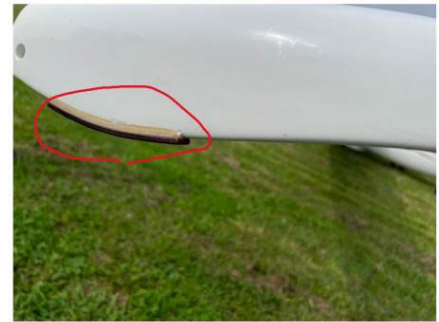
ASK23 を分解・格納のため移動させていたとき、停めてあったトレーラーに翼端保持者の逆翼端が接触し、後縁に凹みが生じた。接触する前に別のトレーラーの脇を通過できたため、翼端保持者は当該のトレーラーの脇も通過できると思ってしまい、逆翼側のクリアランスを確認しなかった。トレーラー側の翼端を持ってハンドリングすべきだった。
