【 航空安全情報自発報告制度（**VOICES**）共有情報 】

No. 2025-02

2025年12月24日

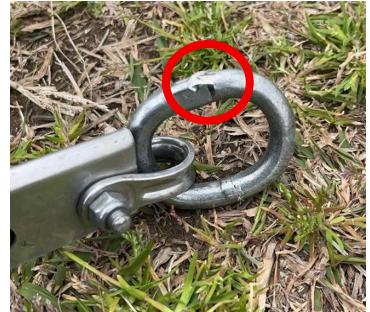
複座機がウィンチ曳航で地上滑走開始直後にプラグコネクションの樋円リングが外れた。パイロットはすぐに離脱し、後席教官がブレーキをかけて機体を停止させた。索出し者の最終確認の際に、プラグコネクションの両ペーツがまっすぐ伸びていることを確認していなかったことから、プラグコネクションの噛み合わせが甘噛みになっていたと考えられる。

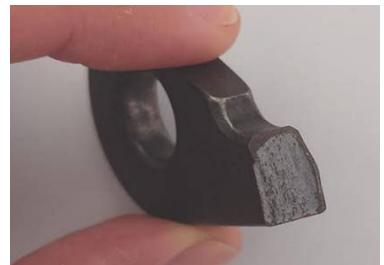
138. プラグコネクション破断

複座機のワインチ曳航中、高度 260m で索切れ状態となった。プラグコネクション (TOST 社カタログ名称は Notch Type Connector) が破断していた。

索装着後、コネクションが破断しやすい形に絡んだ状態であったと想定される。あるいは、可能性は低いと思われるが、コネクト状態は正常であったが、疲労破壊が発生したかもしれない (メーカーのカタログの強度は 15kN)。

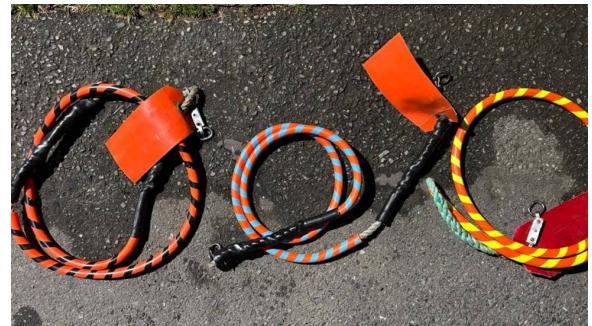
140. 間違った色のヒューズが破断

教官同乗の ASK 21 が高度 260m でヒューズ切れし、離脱して正常に着陸した。切れたヒューズは青ヒューズだった。青ヒューズに対しては、ヒューズボックスを繋ぐ単索に、白テープを巻いていたが、剥がれてしまい、単索の外観が黒ヒューズと同じになっていた。加えて索付け担当者がヒューズボックスを直接目視して確認しなかったことから、誤って青ヒューズを装着して ASK 21 の曳航が行われた。対策として単索にヒューズの色に応じたテープを巻き直した。

注 : TOST 社カタログ記載の Weak Link 破断荷重 : 黒/Black – 1000±100daN、青/Blue – 600±60daN。daN (デカニュートン) は約 1.02 キログラム重。

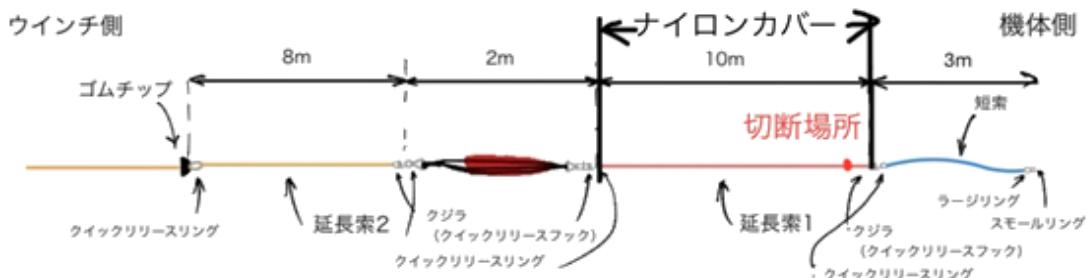
曳航終盤約 440m でパラシュートと単索を繋ぐ索（以降「延長索 1」と表記する（図参照））が切れ、ストッパーとなっていたプラグコネクションがなくなったため、延長索 1 を覆っていたナイロンのカバーが単体で風に流れ、土手方面に落下した。

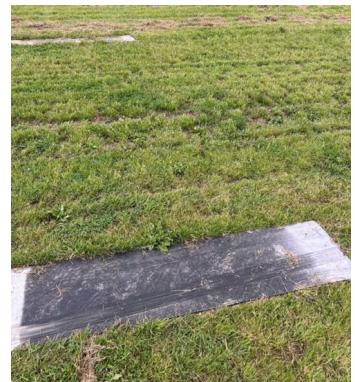
ソロフライトの前にセンターI板が引かれ、ソロチェックの時とは異なる状況だった。またライトの共用ゴム I 板は塗装が剥がれており、黒色で視認しづらかつた。

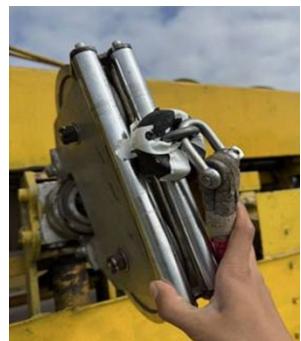
ウィンチ曳航の巻取りでエンドセットをガイドローラーに巻き込んだ。ウィンチマンは資格取得以降初めての一人曳きだった。それまでの養成中は強風下での曳航が多く、巻取りはパラシュートが接地してからブレーキを掛けており、接地する前にブレーキを踏んではいけないと考えていた。強風下に比較し、弱風下の巻取りはウィンチ近くにパラシュートが接地するため、ブレーキをかけるのが遅れた。

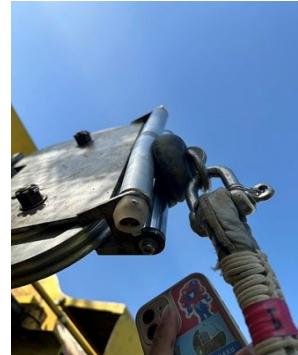
多連ワインチの B ドラムで曳航した後、索の巻き取り時にエンドセットをガイドローラーに巻き込んだ。U 字シャックルまでが食い込み、ローラーは左右に押し広げられる形で変形した。この曳航ではワインチマンの養成を行っており、巻取りの練習をさせていた。どこまでを被養成者に行わせるかのり合わせが不十分だったため、パラシュートが地面に落ちたのち、被養成者がセレクターを抜いてニュートラルに入ってない状態でブレーキを緩めた。

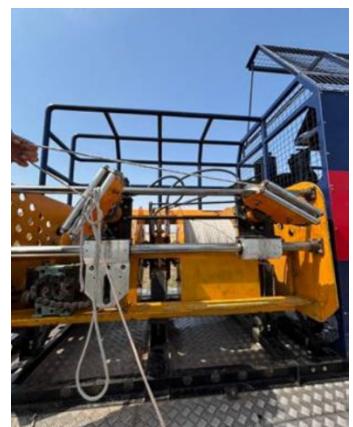
多連ワインチの 2 索目で曳航した機体の離脱後、ワインチは索を巻き取り始めた。土手風が強く、曳航索が川側に流された。そのとき、もう一方の索がローラーに巻き込まれ、異音がしたため、ワインチマンはブレーキを踏んで巻き取りを止めた。点検したところ索絡みが起き、索端側で索切れが起きていた。パワーカット後パワーを入れ直した際に索が弛むと同時に土手風に流され、その弛んだ部分がもう一方の索を巻き取ったと考えられる。
