# FEEDBACK

【 航空安全情報自発報告制度（**VOICES**）共有情報 】

No. 2025 - 03

2026年4月10日

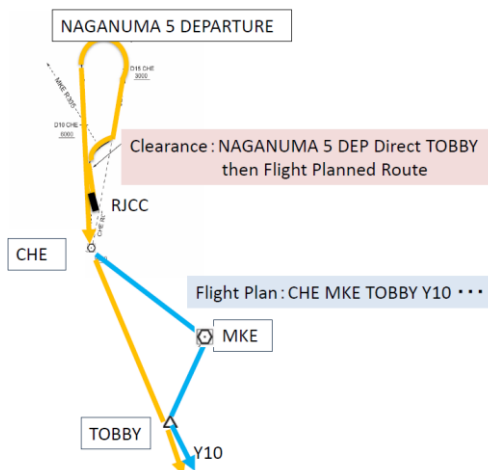
## 4. Night Route にご用心

新千歳空港から羽田空港で、1300z 以降の出発でした。Flight Plan は[CHE MKE TOBBY Y10 DAIGO Y108 MESSE]でしたが、ATC Clearance は“Clear to RJTT via NAGANUMA 5 DEP Direct TOBBY then Flight Plan Route”でした。当然 FMS は[CHE-TOBBY]と打ちかえが必要ですが、失念しておりました。PM からのアサーションで気づき事なきを得ました。経験する機会がなかなかないとは思いますが注意が必要です。

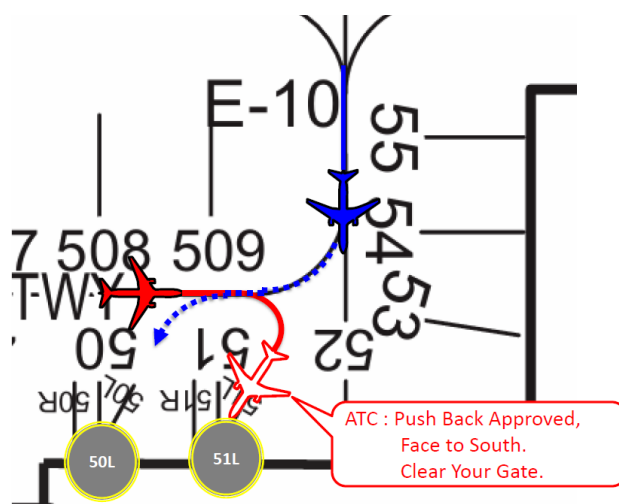
## 6. Pushback 時の Head On

羽田空港 Spot 51L より Pushback を Request したところ、“Pushback Approved, Face to South. Clear Your Gate”の管制指示を受領し、ENG Start を完了。Towing Tractor、Interphone を Disconnect し、Taxi を Request したが、その際他社機 (B737) の Block In のため、自機は“Stand By Taxi”となった。その他社機は Spot 54 の Abeam まで進入した後“Space がないため、これ以上は無理。地上担当者も停止するように指示している”と管制側にレポート。この時点で両機は Head On 状態となった。右側を見ると Spot 50L 周辺に地上担当者があり、管制側から我々に対して“Spot 50L を空けられるよう再度 Pushback を行うことは

可能か?”との問合せを受けた。念のため、我々への管制指示が“Clear Your Gate”だったことを確認すると管制側のエラーとのことだった。恐らく他社機の進入先を Spot 50L ではなく Spot 51L と勘違いしたものと思われる。カンパニー無線を経由し、Towing Tractor の再接続を依頼したところ ENG シャットダウンが必要との

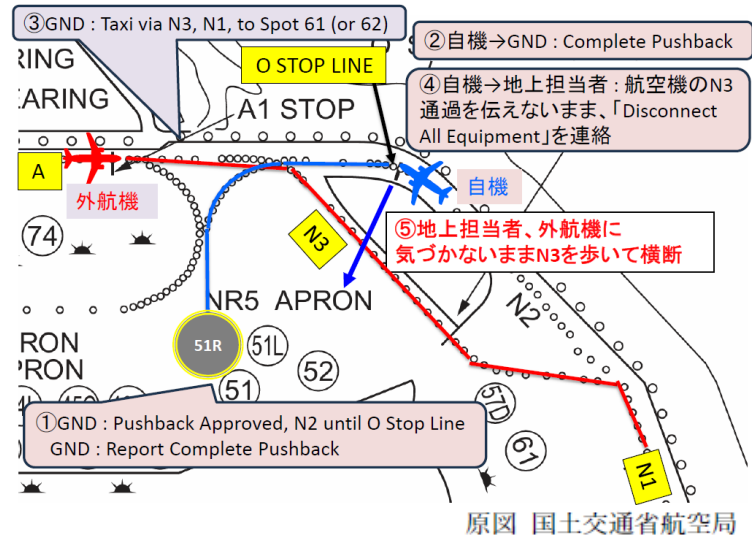
## 7. Taxi 中の航空機の前を地上作業員が横断した件

那覇空港 Spot 51R にて“Pushback Approved, N2 until O Stop Line”の指示を受けた。その後管制より“Report Complete Pushback”の指示があった。その時点では機長、副操縦士ともに指示の理由は分かっていなかったが、Parking Brake のセットを確認し、管制に“Complete Pushback”を通報した。その後管制官は A Taxiway 上の外航機に対して、“Taxi via N3, N1, to Spot 61 (or 62)”の指示を出した。地上担当者には、N3 を航空機が通過することを伝え損ねたまま、「Disconnect All Equipment」の連絡をしてしまった。そのため、N3 を通過する航

空機があるにも関わらず、地上担当者は N2 と N3 の間の場所で Ground Clear を確認した後、近づいてくる外航機に気づかないまま N3 を歩いて横断してしまった。外航機は N3 に曲がっているところで、近い距離にあった。外航機は管制に、指示誘導路上に人が歩いているため止まる旨を通報し止まったが、地上担当者は最後まで航空機に気付いていない様子であった。その後管制官には日本語で、自機の地上担当者がそちらの方向に歩いて行ってしまったことを伝えた。“N3 を無許可で渡ったということですか？”との問い合わせがあったため、地上担当者に航空機の存在を伝えていなかったことを申し添えたうえで謝罪した。

- 管制指示の意図を明確に確認すべきであった。
- 地上担当者に対して、インターフォンを外す前に他機に対する注意喚起を行うべきであった。
- 外航機への ATC は聞き取れなかったが、Spot 57D に止まっている他機に対して、“Standby Pushback due to Inbound Traffic”の指示は聞き取れていたため、外航機がそちらに向かう可能性を考慮すべきであった。
- 今回地上担当者はこちらを見ていなかったが、見ていた場合には着陸灯等の点灯で注意を促すこともできたかもしれない。

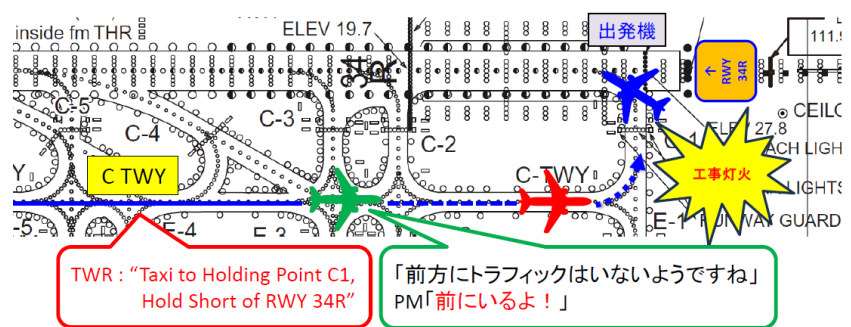
## 10. 夜間の強い照明により先行機が見えづらかった

羽田空港 RWY 34R から出発のため CTWY を走行中、TWR へコンタクト後、“Taxi to Holding Point C1, Hold Short of RWY 34R”と指示を受けた。その際、C1 から滑走路に進入中の出発機と、ファイナル進入中の着陸機をそれぞれ視認した。夜間であり、CTWY の延長線上には工事のライトがまぶしく照らされていた。

C TWY 上にトラフィックは視認できなかったため、「前方にトラフィックはいないようですね」と会話していた。着陸機のタイミングを見て、ちょうどよく C1 から「Line Up and Wait」が来るものと预期していたところ、PM (機長) から「前にいるよ!」と言われ先行機の存在に気づき、安全に停止することができた (👍)。他社機 (A321) が CTWY 上で停止していた。PM (機長) も近づくまで見えなかったとのことだった。工事現場の明るさに対して航空機は非常に暗く、接近してもかなり見えにくい状況だった。なお、当時視程は 20km

以上あり良好だったが、後方から先行機の NAV Light もほとんど確認できなかった。(当該機が C1 に移動したあたりで NAV Light も視認できた) C1 上に航空機がいなかったため、到着機後に離陸できるであろうという思い込みもありヒヤリとした。

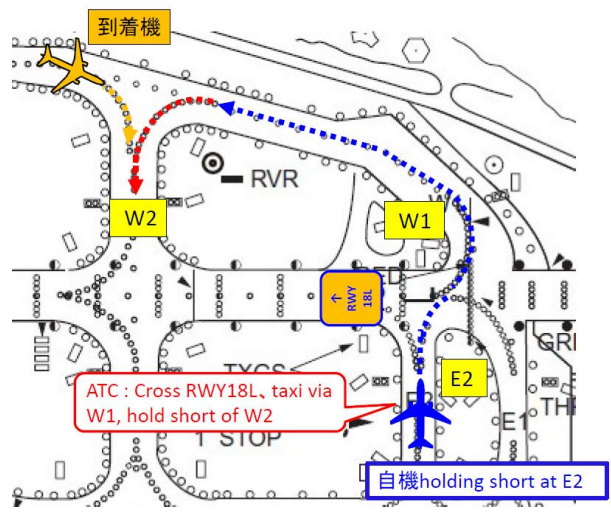
### 13. どこで Hold Short?

那覇空港からの出発で、RWY 18L での Hold Short of E2 でした。離陸前のチェックリストをしようとしたところ、ポーンと ENG FADEC に関する不具合を示すメッセージが出ました。トラブルシュートのため管制に“この場で 10 分留まれるか”聞いたところ、“他の出発機の関係で滑走路の反対側で待機して下さい”との日本語で説明がありました。その後、“Cross RWY 18L、Taxi via W1 Hold Short of W2”の指示が来ました。すでにいったん Hold Short していたのと反対側という言葉から、W2 まで行って滑走路に Hold Short すると思い込んでしまいました。その誤った理解を副操縦士と声に出して共有すると、「向こうから到着機が W2 に向かって来ています」(👉) とアサーションがあり、W2 に対しての Hold Short だったことに気がつきました。ENG 関係のトラブルシュートに半分頭が持っていかれてしまい、到着機を含めて色々とお迷惑をお掛けするところでした。思い込みから立ち直るのは自力ではなかなか難しいですが、他の Crew と声に出して確認し合い、アサーションしてもらうためにはしっかり自分のインテンション（誤っていても）を言うことが大事だなと改めて実感しました。

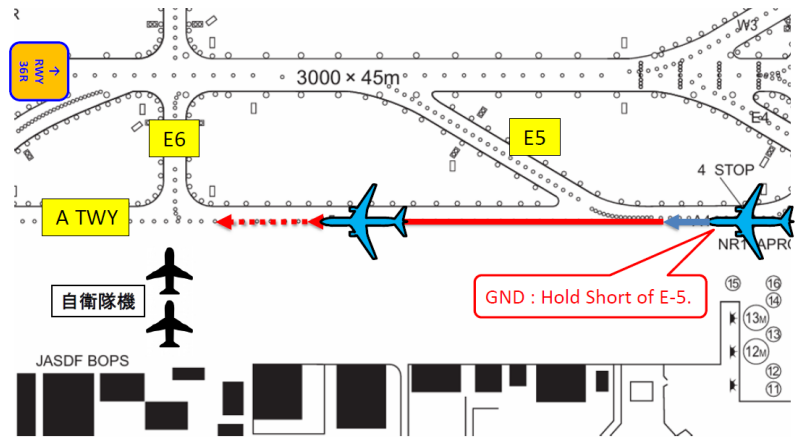
### 14. Taxiway の誤認

那覇空港 RWY 36R へ A を Taxi 中、TWR から“Hold Short of E5”の指示があったが、誤認したことに気がつき E6 の手前で停止し ATC にその旨伝えお詫びをした。自衛隊機 2 機が A に近づいておりそこが E5 と PF/PM とともに思い込んだこと、サインボードや Chart を確認しなかったことが、誤認の要因と振り返った。

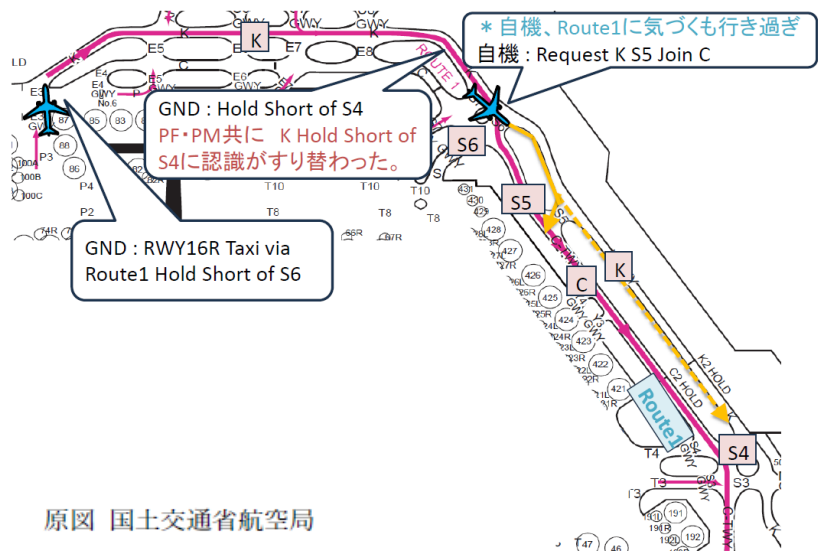
## 15. Coded Route での誤認識

成田空港出発時、[Route 1] K→S6→C で走行すべきところ S6 を失念し Taxi 経路を逸脱しました。GND より“RWY 16R Taxi via Route 1 Hold Short of S6”の指示を受け K を走行していました。その後“Hold Short of S4”の指示を受けた際、Route 1 ではなく [K Hold Short of S4] という認識に PF/PM ともにすり替わってしまいました。S6 手前で本来走行すべきは Route 1 であることに気付いたものの S6 手前で完全停止できず ATC に謝罪し“K S5 Join C”をリクエストし Accept

されました。左席 Taxi で E3 GWY より K に入り Before T/O Procedure を実施し K 上の E7 付近で右席操縦受け渡しをしました。両者とも PM のときには AMM を参照しながら適切な時期に積極的な Call はできていたと思います。しかし、[E7 付近での操縦の受け渡し→E8 過ぎ K 上のカーブのモニター→Hold Short of S6 から Hold Short of S4 の指示→GND 周波数移管]という流れの中で Hold Short する Position に意識が集中し [K→Hold Short of S4] と認識がすり替わってしまいました。この流れの中で PM としてどのような Call をしたかははっきり思い出せませんが、K を道なりに進み [Hold Short of S4] というミスリードを誘う Call をしてしまった可能性は否めません。Ramp から GND に移行し、タスクを重ねないタイミングで操縦受け渡しをしたものの、結果受け渡し後の PM としてのタスクを重ねてしまったように思います。その中で Hold Short の指示に傾倒してしまい、Route 1 が S6→C という意識が希薄になり認識のすり替わりを招いてしまったのではないかと考えています。

- ✓ Route 1 など Coded Route を指定されていて、途中に Route 1 などが省略された形で Revise ATC Instruction があるとエラーになる可能性がありますね。“Hold Short of S4”だけではなく、Revise 時にも“Route 1 Hold Short of S4”と指示があれば分かりやすいかもしれません。

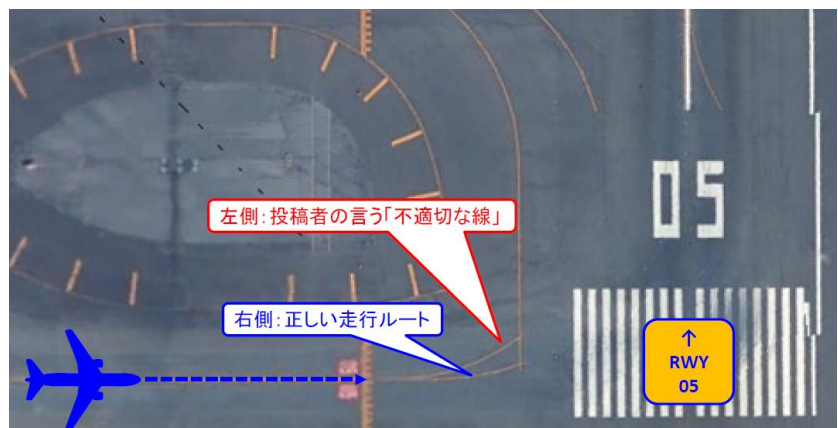
#### 17. 滑走路に進入する際、2本の誘導線

離陸のため、羽田空港 RWY 05 D1 から滑走路に進入する際に、2本の誘導路中心線が設置されているが、どちらの導入線に従えば、滑走路中心線に適切にアラインできるのか、判断に迷った。その後、基本的に従うべき滑走路中心線灯と同位置にある中心線ではない側の出入経路（誘導路から滑走路に向かって、左側の線：以下不適切な線という。）を辿ろうとした。幸いにも昼間かつ視界良好

の環境下であり、その他の関係物標などを参考に、適切な線（誘導路から滑走路に向かって右側の、誘導路中心線灯と同位置にある線）に進路を修正して、滑走路の中心線にアラインした。万が一、当該便が、夜間もしくは視界不調の環境下であれば、どうなっていたか。当該滑走路が、現在のような滑走路中心線灯および一部誘導路中心線灯が不灯の状況下では、パイロットが不適切な線に沿って滑走路に進入した場合、その延長上にある、滑走路縦端を示す滑走路に埋設されている複数の白色灯を、誤って滑走路中心線灯と誤認して離陸を始める可能性がある。

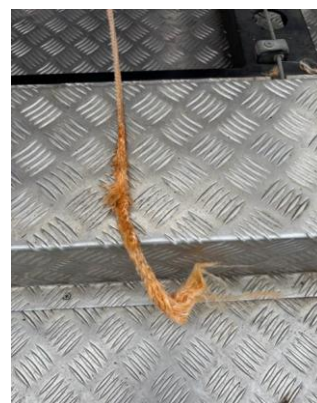
索が劣化していた、索点者が策縫いすべき箇所を見逃していた、曳航速度が 130km/h と速め、偏流の操作が荒い、ウィンチマンの操作も大きい、と、索切れに至る要因は多かった。

- ・切れた索のドラムは索を総入れ替えした。
- ・索点検者に対して策縫いの基準を再確認させた。

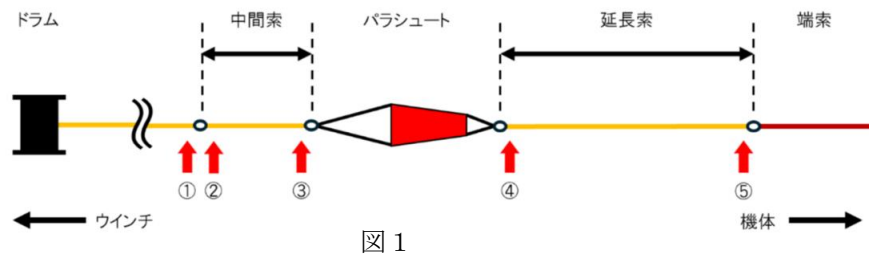
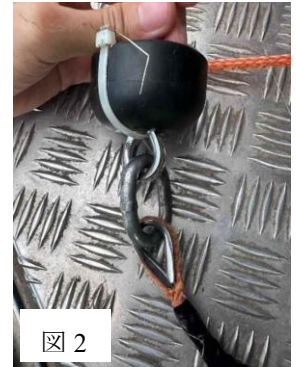
ウィンチ曳航中盤で中間索（図1の②）が切れ、機体は対地250mで離脱してショートサーキットで着陸した。負傷者、機体の損傷ともなかった。単索、延長索、パラシュート、切れた中間索は全て

対策として、決定済みだったことを含め ① 全ての編み込みに対し、テーパ処理を施す。② 中間索、延長索を400回または14活動日のうち早い方で交換する。③ 結び目に対しては索と金具の間にシンプル（Thimble）を導入する（図2）。④ 索編みをした箇所が直接地面と触れないようにビニールテープまたはブチルゴムテープを使用する（図2）。

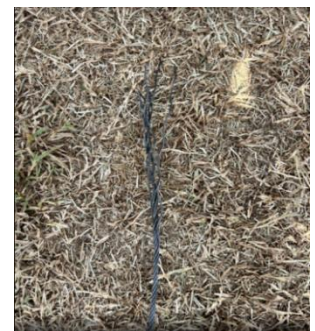
## 112. 単索が曳航中に破断

技能審査フライトの二発目のウィンチ曳航中、上昇角約40°、曳航速度は110~120km/hで川側の方向に少し偏流を取っていた。曳航中盤、高度350mで単索内部の鋼索が破断した。鋼索は経年劣化しており、使用期間は不明だった。1年ごとに鋼索を交換するという習慣が形骸化し単索の作成日が記録されていなかった。

対策として単索の再点検、および作成年月日の管理を徹底することとした。

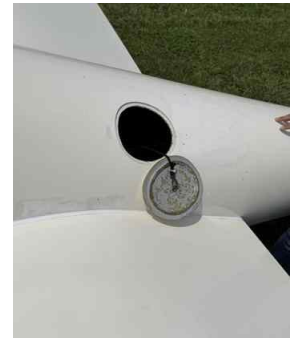
訓練生が搭乗する単座機の曳航中に点検口の蓋を固定するテープが貼られていなかったため、点検口の蓋が外れた。内部で機体とロープでつないでいたため落下はしなかった。朝点時にライセンサーがチェックし、朝点の被養成者に蓋を閉めるよう指示したが確認を怠り、搭乗者も確認しなかった。
