# FEEDBACK

【 航空安全情報自発報告制度（**VOICES**）共有情報 】

No. 2025 - 03

2026年4月10日

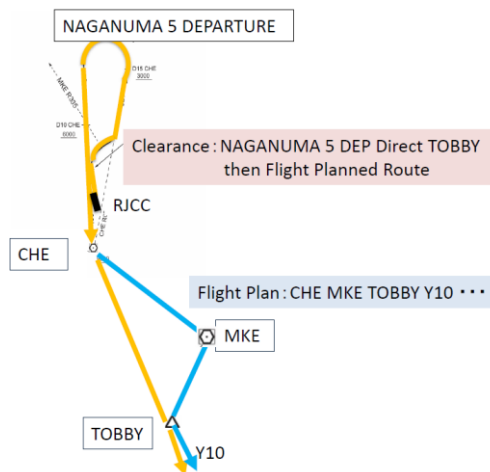
## 4. Night Route にご用心

新千歳空港から羽田空港で、1300z 以降の出発でした。Flight Plan は[CHE MKE TOBBY Y10 DAIGO Y108 MESSE]でしたが、ATC Clearance は“Clear to RJTT via NAGANUMA 5 DEP Direct TOBBY then Flight Plan Route”でした。当然 FMS は[CHE-TOBBY]と打ちかえが必要ですが、失念しておりました。PM からのアサーションで気付き事なきを得ました。経験する機会がなかなかないとは思いますが注意が必要です。

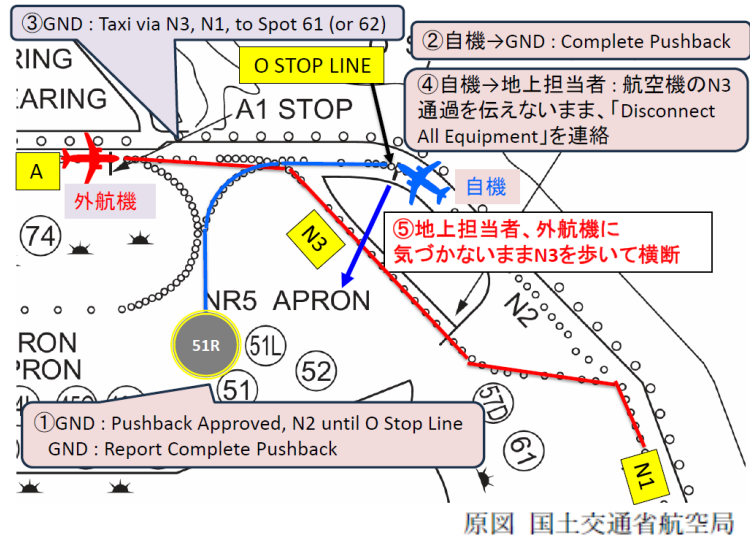
## 7. Taxi 中の航空機の前を地上作業員が横断した件

那覇空港 Spot 51R にて“Pushback Approved, N2 until O Stop Line”の指示を受けた。その後管制より“Report Complete Pushback”の指示があった。その時点では機長、副操縦士ともに指示の理由は分かっていなかったが、Parking Brake のセットを確認し、管制に“Complete Pushback”を通報した。その後管制官は A Taxiway 上の外航機に対して、“Taxi via N3, N1, to Spot 61 (or 62)”の指示を出した。地上担当者には、N3 を航空機が通過することを伝え損ねたまま、「Disconnect All Equipment」の連絡をしてしまった。そのため、N3 を通過する航

空機があるにも関わらず、地上担当者は N2 と N3 の間の場所で Ground Clear を確認した後、近づいてくる外航機に気づかないまま N3 を歩いて横断してしまった。外航機は N3 に曲がっているところで、近い距離にあった。外航機は管制に、指示誘導路上に人が歩いているため止まる旨を通報し止まったが、地上担当者は最後まで航空機に気付いていない様子であった。その後管制官には日本語で、自機の地上担当者がそちらの方向に歩いて行ってしまったことを伝えた。“N3 を無許可で渡ったということですか？”との問い合わせがあったため、地上担当者に航空機の存在を伝えていなかったことを申し添えたうえで謝罪した。

- 管制指示の意図を明確に確認すべきであった。
- 地上担当者に対して、インターフォンを外す前に他機に対する注意喚起を行うべきであった。
- 外航機への ATC は聞き取れなかったが、Spot 57D に止まっている他機に対して、“Standby Pushback due to Inbound Traffic”の指示は聞き取れていたため、外航機がそちらに向かう可能性を考慮すべきであった。
- 今回地上担当者はこちらを見ていなかったが、見ていた場合には着陸灯等の点灯で注意を促すこともできたかもしれない。

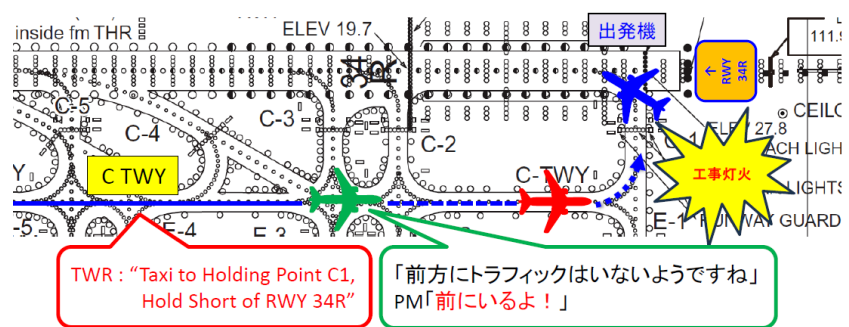
## 10. 夜間の強い照明により先行機が見えづらかった

羽田空港 RWY 34R から出発のため CTWY を走行中、TWR へコンタクト後、“Taxi to Holding Point C1, Hold Short of RWY 34R”と指示を受けた。その際、C1 から滑走路に進入中の出発機と、ファイナル進入中の着陸機をそれぞれ視認した。夜間であり、CTWY の延長線上には工事のライトがまぶしく照らされていた。

C TWY 上にトラフィックは視認できなかったため、「前方にトラフィックはいないようですね」と会話していた。着陸機のタイミングを見て、ちょうどよく C1 から「Line Up and Wait」が来るものと预期していたところ、PM (機長) から「前にいるよ!」と言われ先行機の存在に気づき、安全に停止することができた (👍)。他社機 (A321) が CTWY 上で停止していた。PM (機長) も近づくまで見えなかったとのことだった。工事現場の明るさに対して航空機は非常に暗く、接近してもかなり見えにくい状況だった。なお、当時視程は 20km

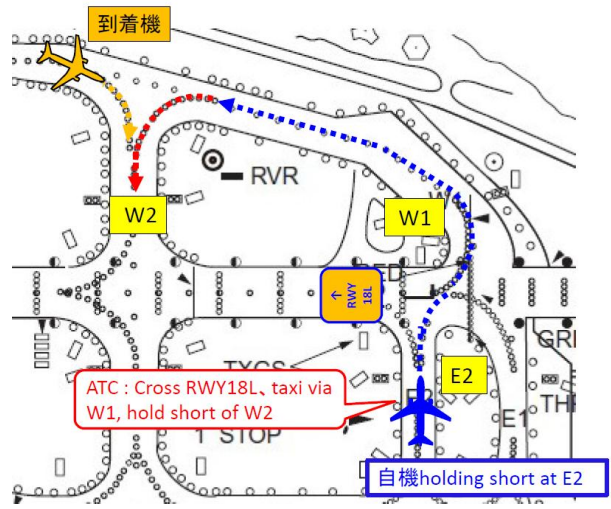
### 13. どこで Hold Short?

那覇空港からの出発で、RWY 18L での Hold Short of E2 でした。離陸前のチェックリストをしようとしたところ、ポーンと ENG FADEC に関する不具合を示すメッセージが出ました。トラブルシュートのため管制に“この場で 10 分留まれるか”聞いたところ、“他の出発機の関係で滑走路の反対側で待機して下さい”との日本語で説明がありました。その後、“Cross RWY 18L、Taxi via W1 Hold Short of W2”の指示が来ました。すでにいったん Hold Short していたのと反対側という言葉から、W2 まで行って滑走路に Hold Short すると思い込んでしまいました。その誤った理解を副操縦士と声に出して共有すると、「向こうから到着機が W2 に向かって来ています」(👉) とアサーションがあり、W2 に対しての Hold Short だったことに気がつきました。ENG 関係のトラブルシュートに半分頭が持っていかれてしまい、到着機を含めて色々とお迷惑をお掛けするところでした。思い込みから立ち直るのは自力ではなかなか難しいですが、他の Crew と声に出して確認し合い、アサーションしてもらうためにはしっかり自分のインテンション（誤っていても）を言うことが大事だなと改めて実感しました。

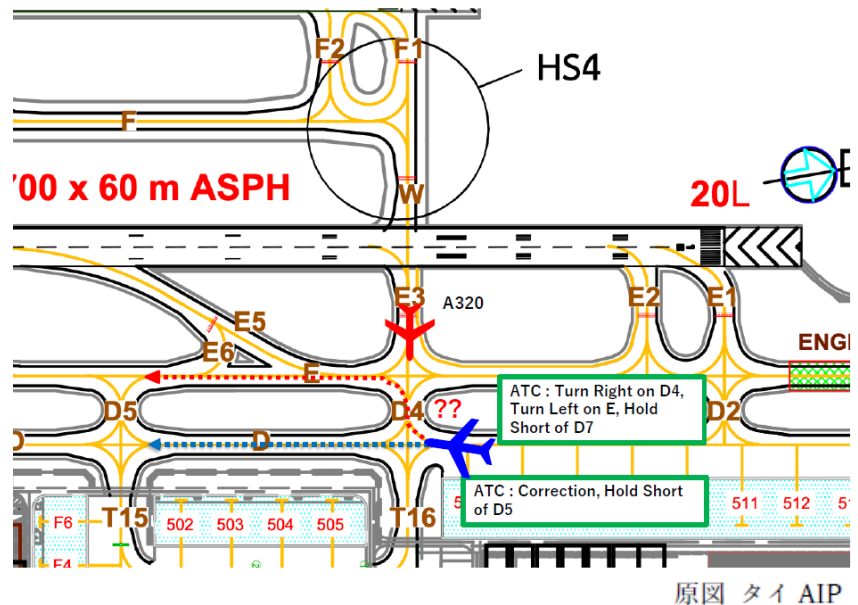
## 16. 込み入った管制指示による解釈の相違

バンコック・スワンナプーム空港の West Apron Gate 511 から Face to South on D で Pushback 後 Taxi を要求した。Ground からは、“Taxi on D, Hold Short of D4”と指示があった後 D4 手前で、“Turn Right on D4, Turn Left on E, Hold Short of D7”と指示された。PM が Readback 後、即座に“Correction, Hold Short of D5”と指示された。PM の Readback 後 D4 を右に Turn しようと右を見ると他社の A320 が RWY 02R を Cross 後 E3 から E に近づいており、止まるかどうか分からなかったので Turn 途中で減速して止まりかけた (👉) とき、Ground から“You Miss the .....” (←表現不明。こちらが Taxiway を間違えたとの趣旨) との指摘を受けた。それ以上の Turn は避け停止後、スペース的には充分通り抜けられるかとも思ったが、同乗クルーのアドバイスもあり前述の A320 に先に行ってもらおうよう要請、A320 が E を北へ抜けた後にそのまま E に入った。その後の Operation は問題なかった。ATC 指示解釈の齟齬は次の通りと思われる。

我々の認識としては、管制官は“Taxi via D, Hold Short of D5”とは言い直していなかった。前述の“D4, E, Hold Short of D7”の直後に“Correction”だけで Hold Short of D5 と言っているように聞こえたので、D4→E と進んだ先での Hold Short of D5 と理解していた。またそうしたこちらからの Readback に対する Hearback がなかったことも我々の誤認識を強くしたと思う。PF だった私の反省としては次の点です。

- 他機の交信をもう少しよく Monitor し、RWY 02R を Cross し E に近づいて来る A320 の存在を早く把握すべきだったこと。
- D4 への Turn 直前にもっと早く A320 を視認し、Turn 開始する前に停止し Confirm すべきだったこと。  
今回は Brake を踏んで減速はしたもののジワジワと Steering Tiller を回し始めていた。自動車の運転では「防衛運転」なる言葉を聞くことができますが、今回の事例はまさにそうした事例かと思えます。大局を把握することの大切さを思い知った一件でした。

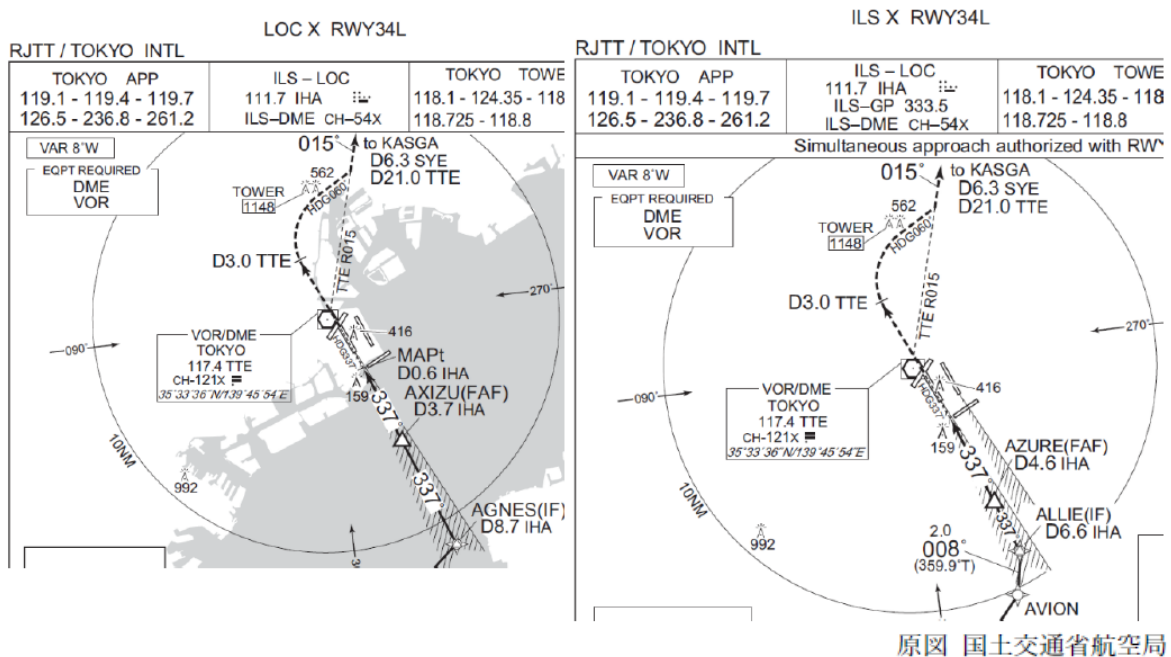
羽田空港への Approach 中に ILS X RWY 34L を実施しているつもりでしたが、FMS には間違えて LOC X RWY 34L を Set していました。Approach 直前に気づき FMS の Set を変更して Approach を実施しましたが、Workload が高まる結果となりました。原因としては、Approach Clearance 発出時に FMS の確認が確実にできていなかったこと。また、Briefing 時に Chart と FMS の照合が適切にできなかったことを反省しています。まずは PF、PM それぞれの確認を確実にすることがエラーを発見することにつながっていると痛感しました。

- ✓ HND では一見すると似たような Approach Type が多数あり、そのことが事例の背景となっているかもしれませんね。

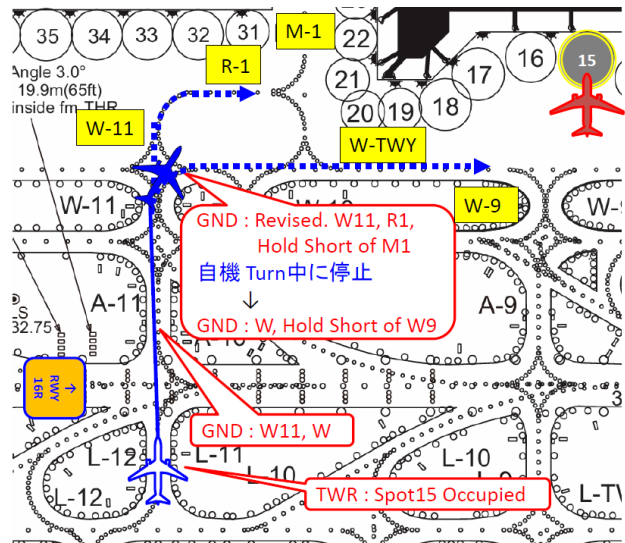
羽田空港 RWY 22 に着陸後、L11 にて RWY 16R を Cross した。RWY を Cross する前に TWR から使用 Spot 15 が Occupied との情報もらった。RWY を Cross 中に GND に Contact し、GND から“W11, W”の指示を受けた。W に差し掛かるところで“W11, R1 Hold Short of M1”と Revise Instruction を受けたが、既に W に Turn を開始しており、Turn 中に停止したところ再度指示が Revise され、“W, Hold Short of W9”の指示を受けた。普段 R1 など全く使用しないが、Spot 使用時に待たされる時には予期しない管制指示がくることを改めて実感した。

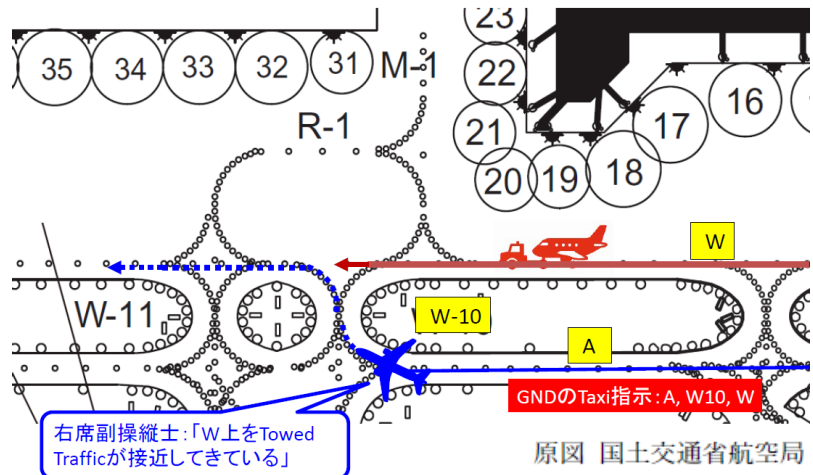
## 55. 副操縦士の Nice Watch

羽田空港、夜間に RWY 23 着陸後、Spot 41 に向け、GND 121.7 から“A,W10,W”の指示を受け Taxi していた。A から W10 へ向け旋回し始めたところ、Spot 19 付近から Towing の他社機が速度を落とさず W 上を北上してくるのを確認し停止した。右席副操縦士から「W 上を Towed Traffic が接近してきている」と言われたこともあり、旋回に向けて十分減速していたので急制動となることはなかった (👍)。ATC

にその場で停止する旨を報告、改めて“W10, W”の指示を受け対象機の後について Spot に向け Taxi を続けた。対象機は Spot 35 に Spot In していた。Taxi 中管制官から陳謝があった。

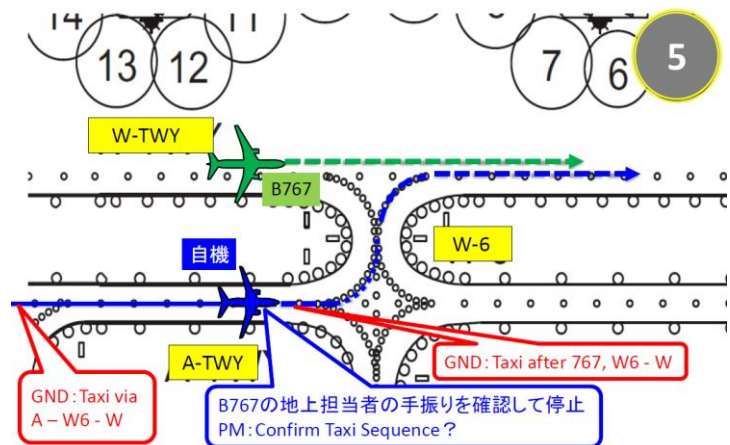
羽田空港 RWY 34L に Landing 後、Spot 5 に向けて“Taxi via A-W6-W”の指示を受けたため、W6 で Turn すべく減速しながら左を見たところ、W6 のやや北側に B767 が南を向いており、地上担当者が手を振っているのが見えた。「地上担当者が手を振っているということは、この B767 は動くのでは?」と思いながら見ていたところ Taxi を開始したため、「止まるね」と発話しながら W6 手前の A 上で一旦停止した (👍)。PM が“Confirm Taxi Sequence?”と ATC に確認したところ、“Taxi

after B767, W6-W”の指示を受け、B767 が W を南下した後に Taxi を継続したが、その後 Instructor と思われる ATC から“Thank You, Taxi via W6-W”と改めて指示を受け、Spot 5 に Block In した。たまたま地上担当者が目に入ったため停止することができたが、もし地上担当者に気づかなかつた場合かなり接近していた可能性もあったと思う。「止まるね」と言った後すぐに ATC に Sequence を確認してくれた PM に助けられました。

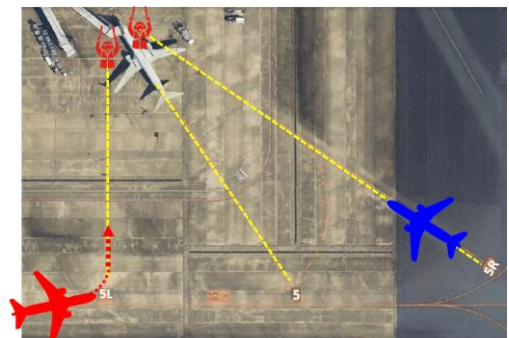
羽田空港 Spot 5L へ夜間に Marshalling により Block In を行った。同時刻に他機も Spot 5R への Block In を行っていた。Cockpit から見ると Spot 5L と Spot 5R の Marshaller が同じ方向に見え、夜間で遠近感も感じにくくどちらが自分達への指示か判明し難いものであった。Rare な Case かもしれないが、安全に関わることであり、改善が必要だと感じた。

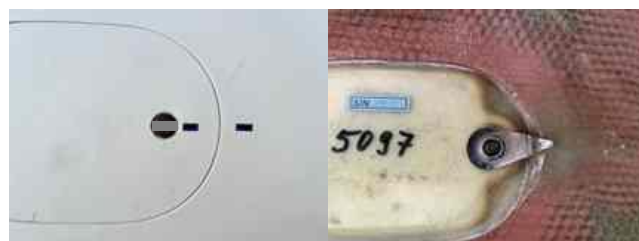
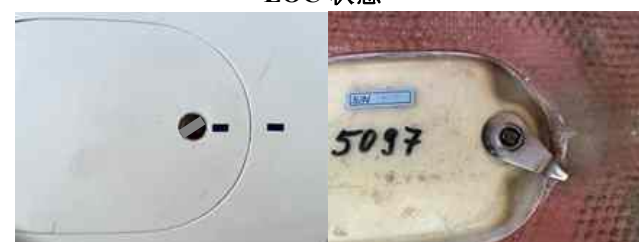
LOC 状態

UNLOCK 状態

正しいロックの確認方法、及び、固い場合500円玉等大きな金具を使い両手でロックをかける等を指導することとした。

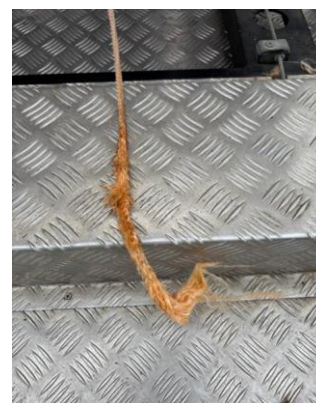
索が劣化していた、索点者が策縫いすべき箇所を見逃していた、曳航速度が 130km/h と速め、偏流の操作が荒い、ウィンチマンの操作も大きい、と、索切れに至る要因は多かった。

- ・切れた索のドラムは索を総入れ替えした。
- ・索点検者に対して策縫いの基準を再確認させた。

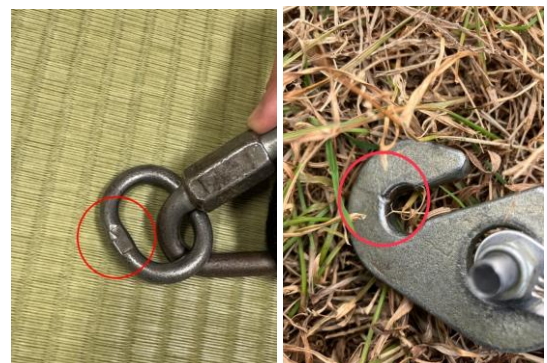
- ✓ ウィンチ曳航で多く用いられている TOST 社のプラグコネクション (通称:くじら) は、構成する両パーツである「くじら」のスリット部と「リング」の凹み部を組み合わせ

当該曳航で使われたプラグコネクション

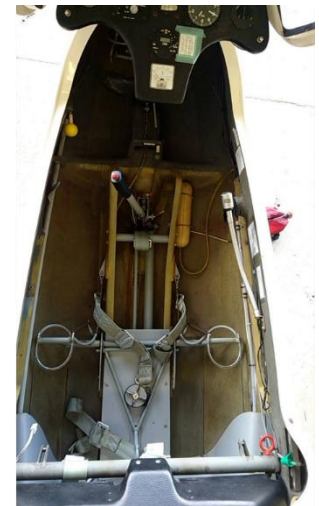
1週間前に行われた整備合宿で無線機を取り付けた際、ネジ一本を差し込みナットで固定することを失念し、フライト中にネジが脱落したと考えられる。
