# FEEDBACK

## 【 航空安全情報自発報告制度（**VOICES**）共有情報 】

No. 2026 – 01

2026 年 8 月 21 日

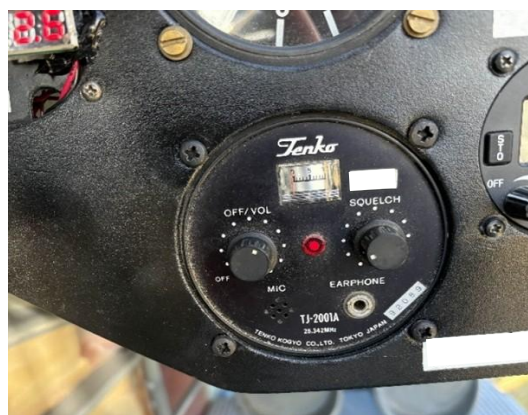
無線が聞こえなかった推定原因として、出発前の昼休憩の際に、VHF の点検、取り付け作業をしていた時に、スケルチつまみの位置が変わってしまっていた可能性が考えられるが、出発時に VHF 無線機のボリュームとスケルチのつまみの位置を確認していなかった。

(左がスイッチ兼ボリュームつまみ、右がスケルチつまみ)

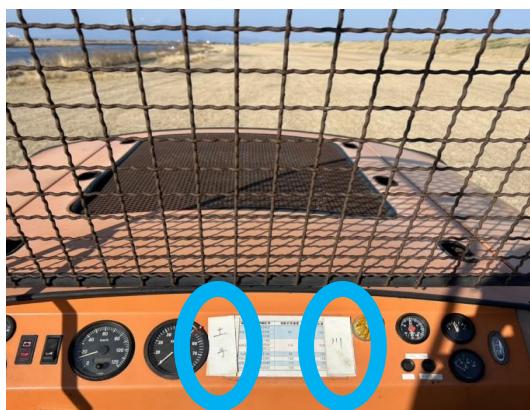
原因として、前日と逆方向の風でウィンチを滑走路の反対側にセットしたが、ウィンチの座席にある川索、土手索のシールの入れ替えを実施しておらず、曳航前にドグクラッチを入れる際に景色を見ずにシールだけを見ていた。

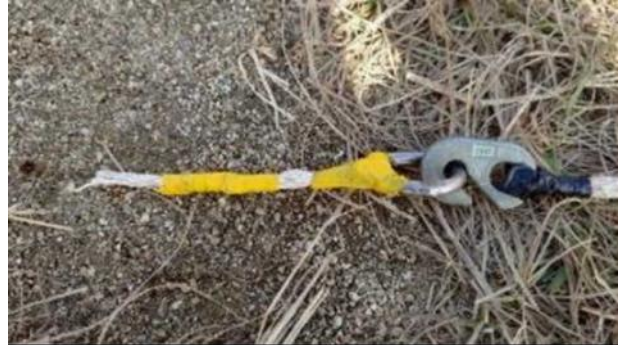
河川敷滑空場で複座機のウィンチ曳航終盤、索の末端付近で索が破断した。パラシュートを含むエンドセットが風に流され川側に落下したが、地上の被害はなかった。地上風はRWYに対し1時方向6m/sの土手風だった。

破断した末端部(写真参照)は作成後77回目の曳航であった。破断の要因として、ピスト指示により土手側に誘導されたことに加え、過大な上昇ピッチにより、索に過剰な負荷が加わったことが考えられる。強風条件が続いたため、以後の曳航では、高度400mを超えた時点でウィンチに対し「パワーカット」の無線を入れ、450m程度で離脱を行った。その結果、以降は索切れなく合宿を終了した。

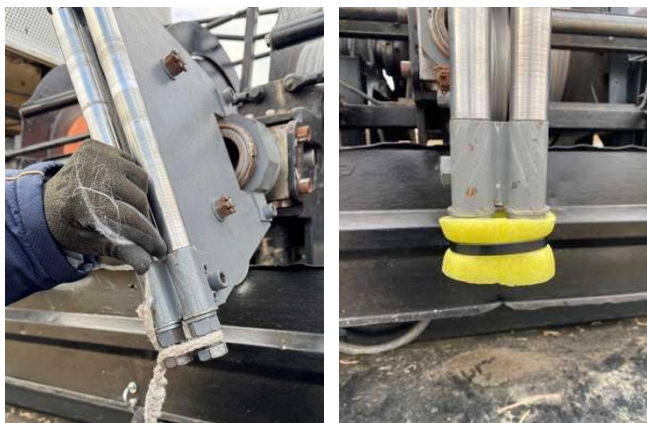
離脱直後に索が緩み、ガイドローラー付近の緩んだ索が図のように縦ガイドローラーのボルトのネジ部に絡まり、そのまま巻き取ったため、索切れに至った。暫定的にボルトのネジ部に保護カバーを取り付け、索がボルトに絡まないようにした。恒久的な対策は別途検討する。

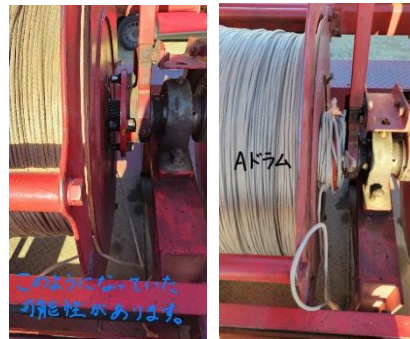
ウィンチ曳航後の索巻き取り中、セレクトしていない隣のドラムがゆっくり回転し始めたため、巻き取りを中止した。確認したところ、隣のドラムの索がシャフトに巻き付いていた。隣のドラムを使った前回の曳航後の巻き取りにおいて、たるんでドラムから出た索が、今回の曳航後の巻き取りで、シャフトと共に回転するセクターに引っ掛かり、巻き付いたと推定している。

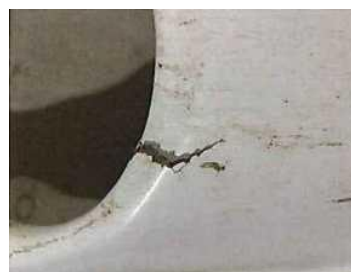
## 136. 段差で主輪のスカートを損傷

格納庫にて定時点検のためのギア分解作業をしている際、ASK 21 の主輪スカートの前側に 5cm 程度の亀裂を発見した。原因は不明だが、滑走路とリトリブウェイ間の段差でスカートをぶつけてしまったと思われる。

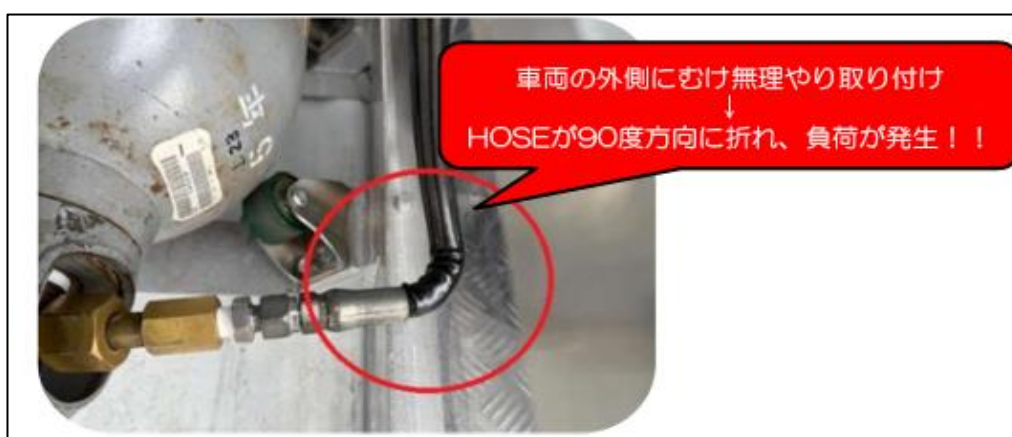
整備部門から N2 Service Unit から N2 Leak があるとの不具合報告を受け、設備担当者が当該設備の確認のため現場に向かった。Leak Check を行うために N2 Bottle の Shut Off Valve を Open しようとしたところ、N2 Bottle Regulator Unit を繋ぐ Hose が取り扱い説明書に記載しているものと異なる方向で無理やり取り付けられている状況であった。Hose は 90 度曲がった状態でありかなり負荷が掛かっている状況であった。気付かず、このまま Shut Off Valve を Open すると、最大で 19.7Mpa の圧力が Hose にかかり、繰り返し負荷がかかることで Hose 破裂などにつながるおそれがあった。
