FEEDBACK

【 航空安全情報自発報告制度（**VOICES**）共有情報 】

No. 2023 - 01

2023年7月28日

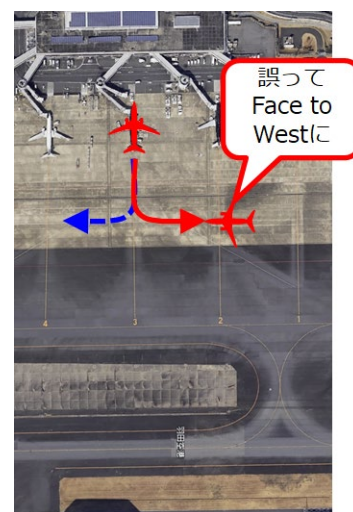
11. 誤った方向への Pushback

羽田空港 RWY 16R 使用で、管制から Pushback の指示は通常どおり、“Pushback RWY 16R”であったので、地上担当者にも同様に伝えた。Cockpit では事前に Pushback 方向は Face to East と認識していたが予想に反して機は Face to West に向け動きだした。管制に指示と逆方向へ機体に向けた旨を伝えて指示を求めたところ、管制から“意図は違うがその方向で問題ない”と回答を得たために Pushback を継続した。Taxi 開始前に指示と異なる方向への Pushback であった旨を地上担当者に伝えて Taxi を開始した。

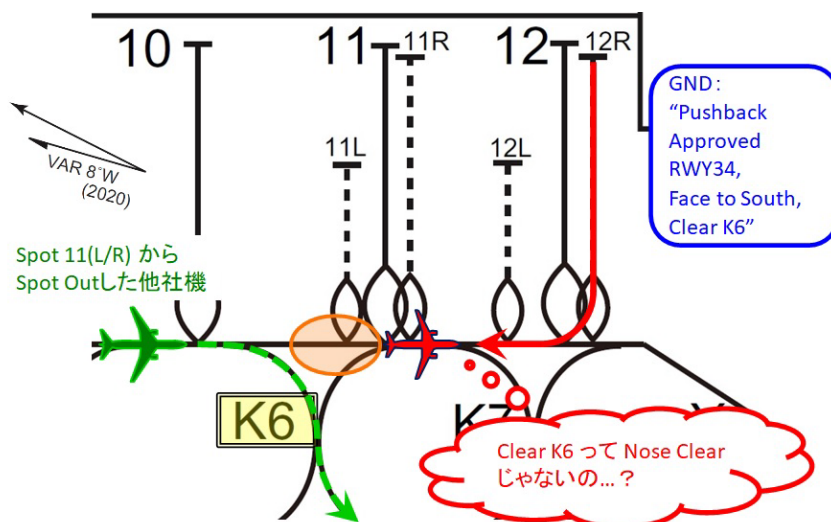
12. 機体のどの部分を Clear させる？

福岡空港 RWY34 運用下で、Spot 12R からの出発時のこと。自機よりも先に Spot 11L (or 11R) から他社機が、“Make Long Pushback, Expect K6”の指示により Pushback しているのを Monitor していた。その 2~3 分後、自機が REQ Pushback をした際、GND からは“Face to South、Clear K6 で Pushback 可能か”と聞かれた。地上担当者に確認をした上で“Clear できる”と GND に返答し、“Pushback Approved RWY34、Face to South、Clear K6”の指示を得た。運航乗務員はそのまま地上担当者に伝えた。この時、後方に他社機が K6 の先にいるはずなので、少しおかしいとは感じていた。

ちょうど Pushback を開始した際、後方の他社機が Taxi Out を始めたため、それを見た地上担当者から「状況がよくわからないので ATC に確認してほしい」と言われ、運航乗務員が GND に確認したところ、“K6 の手前で Clear すること”との説明であった。運航乗務員は K6 よりも北側まで Pushback する指示 (Nose が K6 を Clear) と理解していたが、GND の意図は K6 よりも南側で Pushback を完了する指示

(Tail が K6 を Clear) であることがわかった。すでに後方の他社機は Taxi Out していたため、特に問題は生じなかったが、ATC 指示の意図を正しく理解するのが困難であると感じた。通常は“Clear ~”と言われれば、“Nose”側が Clear と理解するものだと思うので、上記の確認がなかったら機体も地上作業員も危険な状況になった可能性があった。最近、福岡では“Clear できれば~”、“If You Have Enough Space ~”のように、運航者側の判断の下での Clearance が多いように思う。TWR からはその位置や高さの問題から、必ずしも航空機間隔を十分に確認できないためと思われるが、特に夜間で航空機間隔が認識しにくい状況や、または ATC 指示の意味が十分に理解できないような場合には、ATC 指示どおりに行動を開始せず、必要に応じて一時停止することも選択肢の一つだと思った。

- ✓ Tail 側の間隔について正確に把握することは、監視員がいないため難しいですね。管制官も通常と異なる状況を指示する場合には、その指示が正しく伝わるようにする必要がありますね。

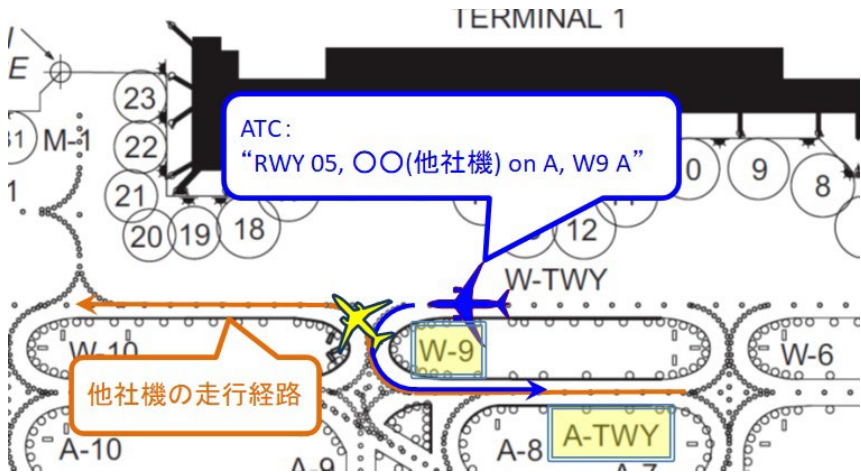
14. TFC が直進するとは限らない

羽田 Spot 16 から HDG North Clear of W9 で Pushback。Taxi を Request すると、“RWY05, After 〇〇 (他社機) on A, W9, A”の指示。A 上、北側には TFC はなく、南から来る？と思っていると、左後ろから Towing の他社機が A を北上してきました。自機の Abeam を過ぎたのでこちらも進み始めると、TFC は A を更に北上ではなく、W9 へ入ってきました。入りかけるのを見ていたのですぐ停止できましたが、TFC が進路変更するとは全く予想していませんでした。慎重に、確実に、CLR であることを確認するまで、進んではいけないと思いました。TFC が A を直進すると勝手に思い込んでしまいましたが、ATC からの情報があればヒヤリとせずに済んだのでは、とも思いました。

- ✓ このような場合、管制官は関連機がどのようなルートを進捗するのか、情報を付加する必要がありますね。

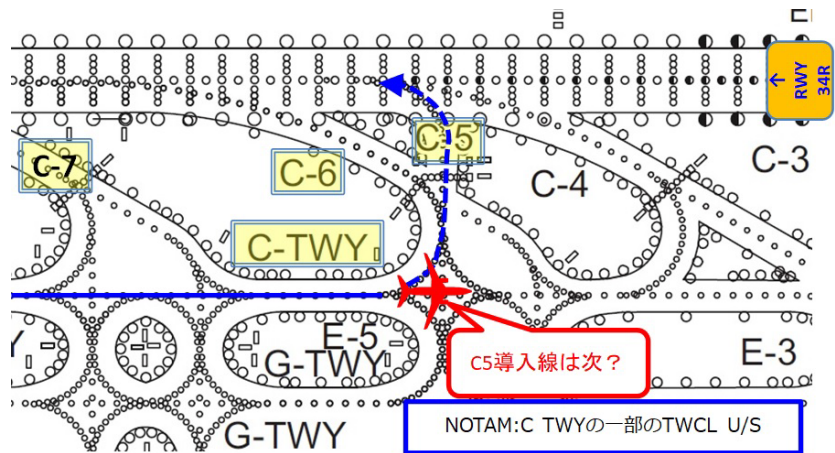
15. 夜間の TWCL U/S

羽田での Night Time Operation でした。NOTAM で C TWY の一部の TWCL が U/S であり、その中に C (Intersection of C5) があった。この C5 は 34R からの Intersection DEP でよく使う所で、大きな Threat とは考えていなかったもので、他の TWCL U/S の Countermeasure と同様に LDG LT を使って Taxi を行うということで PF/PM で認識を一致させた。副操縦士が PF を行う予定で Taxi を行なっていたが、状況的に C5 からの Intersection DEP が可能でありその旨 PF より Intention が出されたので ATC に通報した。ただ、T/O クリアランス受領時の Crosswind 成分が 15kt を超えていたので、C TWY に入った時点で機長の自分が PF となった。TWCL U/S の当該箇所 C (Intersection of C5) に近づいたときに C5 への導入線を確認するために、ゆっくりと Taxi を行い当該導入線を確認したが、C5 と C6 の位置関係に一瞬疑問を持ったので、PM に対し「C5 への導入線は次だね」と確認したが、それとほぼ同時に自分の勘違いに気が付き、PM からも「ここです」とアサーションがあった。C5 への導入線の

Abeam をほんの少し過ぎていたが、C5 へは十分入れる場所だったので導入線に従い、予定どおり C5 からの Takeoff を行った。夜間の Taxi だから今回 Confuse した C5 と C6 の位置関係を事前に確認するという「ごく当たり前のこと」を怠った結果の出来事で、TEM が上手く機能しなかった典型的な事例と思いました。昔よく言われていた「A (当たり前のことを)、B (馬鹿にせず)、C (ちゃんとやれ)」は大事ですね。先人は偉い！！

- ✓ 誤ったインターセクションからの離陸は、場合によっては Runway Excursion につながりかねません。特に夜間、灯火類がない場合には十分な対応を事前に PF/PM で確認しておくことが必要ですね。

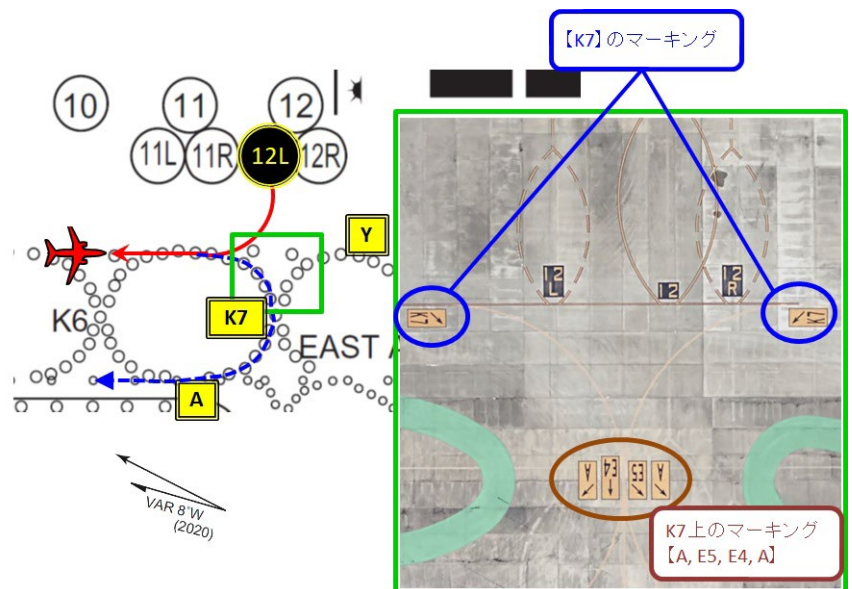
18. 福岡空港 Taxiway K7 の表示

Spot 12L から Face South で Pushback し、その地点から RWY 16 への Taxi は、“Taxi via K7, A”となるが、誤認して Y へ直進してしまう可能性がある。K7 上の Surface Painting には K7 の表示はなく E4、E5、A に関する表示のみ。また Pushback の停止位置の関係で、Y→K7 の Surface Painting は機体の下に存在し Cockpit からは視認できない。

- ✓ Y 上に K7 への表示はあるものの、Pushback 時に、その表示の上に停止した場合、表示がわからないケースがありそうですね。出発前 Briefing において、Taxi Route に関する確認が重要ですね。

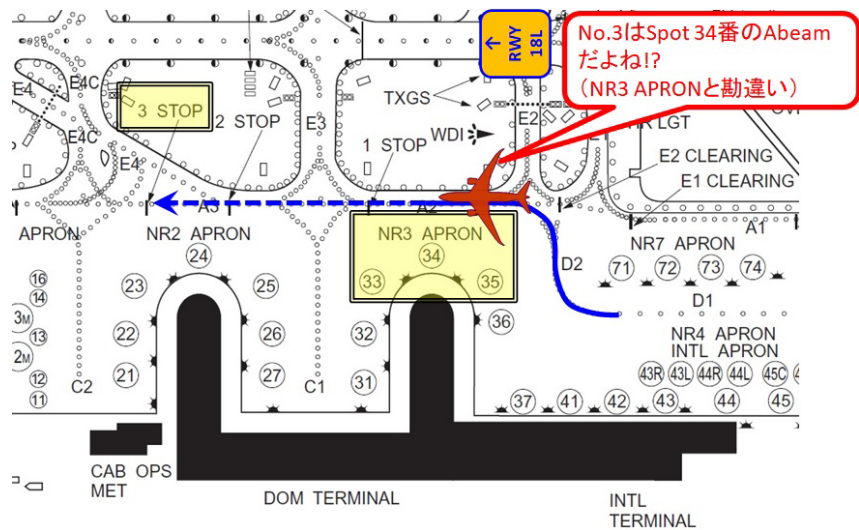
19. 目に見えるものが真実とは限らない

那覇 Spot 37 から出発、“Taxi to RWY 36R、Hold Short of No.3 Stop Line”との指示。「JAL 側の Terminal ですね！」と PF の副操縦士から言われた。自分は JEPP10-9 AMM (Airport Moving Map) を見て、NR3 は ANA 側 A2 Spot 34 の Abeam にあり、Spot 34 に近付けば Taxi Instruction も変わるだろうと思い、副操縦士との齟齬はそのままに、とりあえず、“Taxi to RWY 36R、Hold Short of No.3 Stop Line”と Readback した。Taxi を始めても ATC から何も言われずに No.3 に近付いたので、「No.3 は Spot 34 番の Abeam だよな？」と副操縦士に尋ねた

ところ、PFの副操縦士は減速して確認してくれました。そうです、私が勘違いしていました、「ゴメン、NR3 Apron を No.3 Stop Line と見間違えていた」。AMM は Chart の縮尺と文字の縮尺は連動せず文字が大きくなる場合があります老眼にはとっても優しく頼りになるが、No.3 Stop Line が消失してNR3 Apron の表示だけが残りにさらに思い込みが重なった。

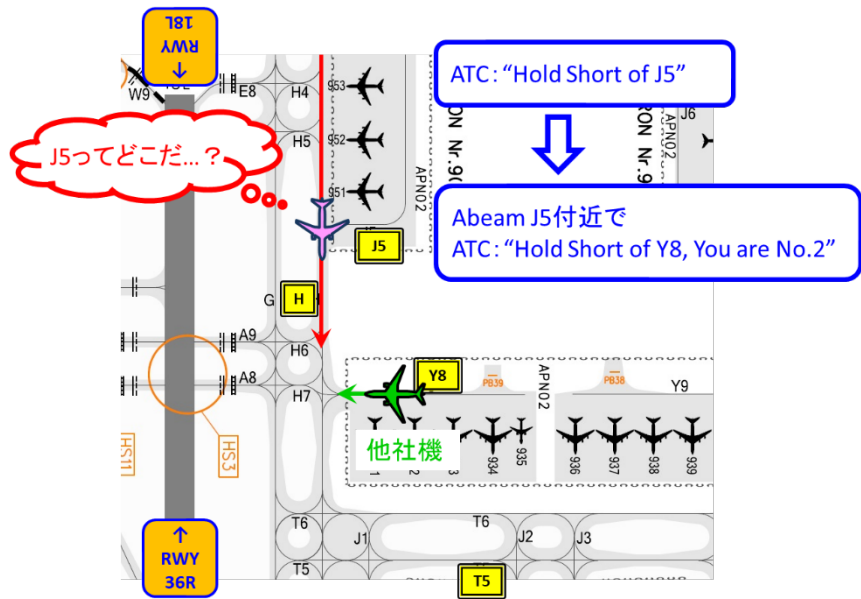
21. Taxi 中、Hold Short の場所を誤認

北京空港 Stand N109 より定刻どおり Pushback を開始し、Y7 を南下して H 前で GND 周波数 121.75 に移管された。当初は“RWY 36R, H2-H, Hold Short of T4”との Taxi 指示を受け、Readback した。H2 から H へ左折したところ、“Hold Short of J5”との指示を受け、Readback した。PF はその記憶が無く、T5 との認識であったようです。PM は Readback の後、Airport Moving Map (AMM) 上で J5 を探し始めたが、その時点では T4 の手前のどこかは把握できていなかった。状況から Traffic が左から接近してくることは容易に想像できた。一方で PF は T5 がターミナルの北側だと認識して「ターミナルの手前ですね」との発話をした。PM はこの発話に対して「そうですね」と答えながら、引き続き AMM 上で J5 を探していた。このとき、PF/PM とともに Y8 から接近中の他社機は視認していた。そして J5 の Abeam を通過しつつあることを認識したタイミングとほぼ

同時に ATC より、“XX 便、Hold Short of Y8、You are No.2”との指示を受領した。Readback して ATC には“Sorry for the Miscommunication”と伝え たところ、ATC より“No Problem”と言われた。その後は 他社機に続く形で Taxi を継続し た。

- ✓ Taxi Navigation において は、PF および PM は指示さ れた位置が把握できない場 合には、その旨をはっきり と発言し、不確かな状況で Taxi を継続するのではなく、一旦停止した上で Chart や ATC にて再確認を行う ことが重要ですね。

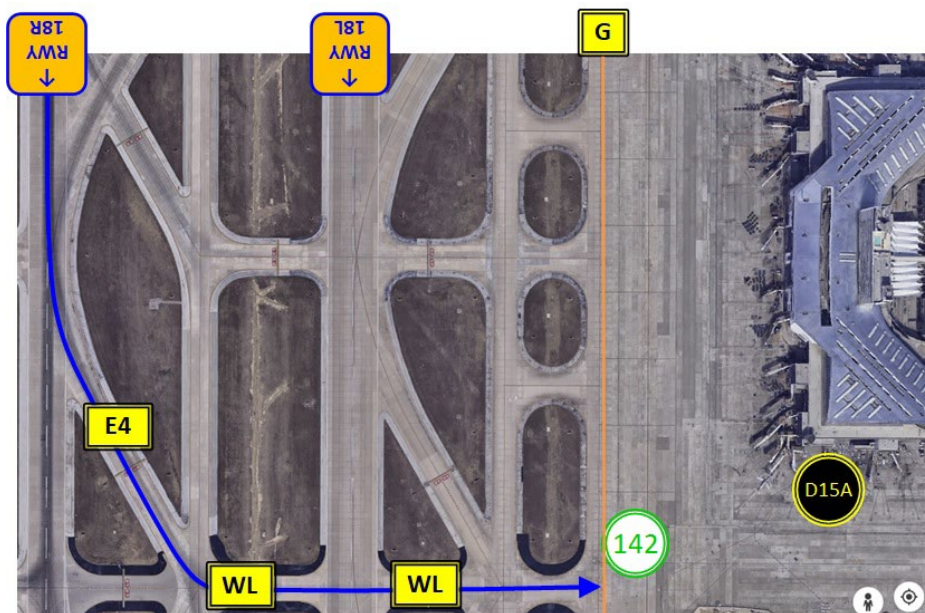
22. Ramp Area 進入時の ATC Communication

ダラスフォートワース空港 RWY 18R 着陸後、E4-WL 経由で RWY 18L をクロスして GND にコンタクトしたところ、“Hold Short of G, Call Ramp Tower”の指示。GND を聴取しつつ R VHF で Ramp にコンタクトし、“Taxi to Gate D15A via Spot 142”の指示を得た。この時点で、G をクロスして、ほぼ正面左側にある Spot 142 へ進む許可を得たものと思い Taxi を開始した。Ramp 内を走行中 GND から呼び出され、Hold Short of G 以降の許可を出していないこと、Ramp へコンタクト後 GND に戻り Spot (Ramp Entry Point) を報告すべきだったことについて指摘を受けた。若干遅れていたこと、降下中 ILS→RNAV→ILS と Approach Type が変更になり

Workload が高まったこと、E4-WL-Spot 142 という経路で着陸後の Taxi Time が短くその際の ATC の流れを十分イメージできていなかったこと等が要因だったかと思われる。事後に Company に確認してもらったところ、GND から“Call Ramp Tower”の指示の後、一瞬間を置いて“and Get Back to Me with a Ramp Entry Point”という指示も出されていたことが分かった。この指示は当機の Readback と重なり聴取できていなかった。

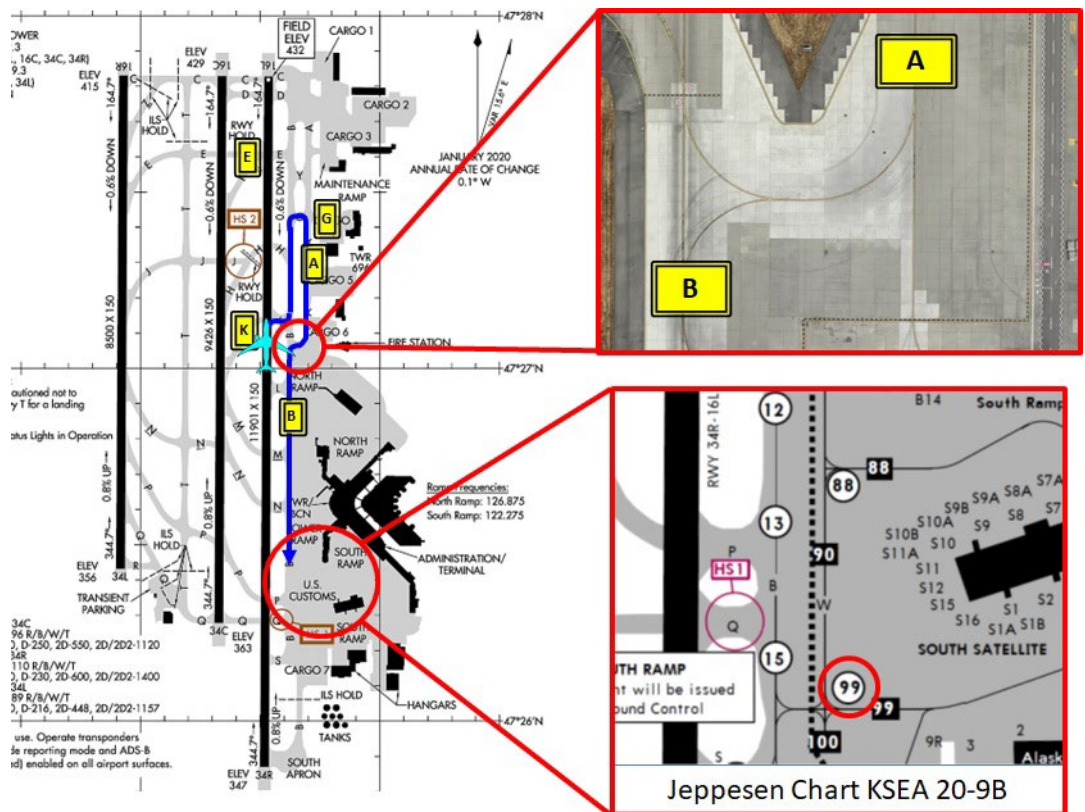
23. シアトル着陸後の Threat

シアトルへのフライト。ATIS では RWY 34L/34R と報じられていたので FMS の Route 1 に RWY 34L、Route 2 に RWY 34R を入力し両方の Briefing をして Approach に臨みました。最近は着陸しても Spot が空いていないことが多く、先日も早着して 1 時間も地上で待たされた経験があったので、上空から Company に Spot が空いているか、確認の ACARS を 2 度送りましたが返事はなく、ただ Spot が途中で変わったとの通知のみでした。Approach 中、強い西風による山岳波の影響で乱気流があり、その対処のために Spot のことはすっかり忘れてしまいました。最後の Radar Vector の途中で着陸滑走路が 34L から 34R に変わり、Base Leg での FMS への入力や厳しい Rough Air などに意識を取られたため RWY Change の意味を深く考える余裕がありませんでした。何とか着陸後、Tower の指示は“Vacate E”。再度加速して進もうとしましたが、途中で“Vacate K”の指示。それから続けて“Turn Left B then Right Turn G, A”の指示。想定してなかったので PM の機長に“Left Turn?”と Confirm を依頼しました。すると“Your Spot is Occupied, Left Turn B, G, A”と再度指示が来ました。滑走路を出たところで左を見ると、小型機がこちらに向かってきているように見えます。当該機はかなり遠方に見え、下手に向かっていると Head On になると思い、一瞬迷うと Tower から“Departure Traffic Waiting. Turn Left”と更に急かされました。お尻がまだ滑走路に残っていたようです。そのころ当該機が TWY G に入るのが見えたのでようやく Runway を完全に Vacate できました。TWY A 上で 5 分ほど待機したあと Spot が空いたので、“Taxi via A, B, GPM Spot 99”の指示を受け、Taxi を開始しましたが、今度は A から B にどこから合流するのかが分かりません。Ramp Area の手前まで行くと Ramp を示す黄色の停止標識が見え、PM の機長から「ここで合流でいいです」とはっきりアドバイスしてもらえたので安心して曲がることができました。しかし、あとでじっくり Chart を見てもこの A と B の合流する Taxiway には名称がないのです。しかも A 自体はそのまま Ramp 内まで続いています。「これは迷うなあ」と思いました。

今回の件は、Spot Occupied の情報を送ってもらえないと Threat になるなと思った出来事でした。Spot が空いていなければ管制は待機させるために着陸滑走路の変更や、通常と異なる Taxi 経路を指示して待機場所まで誘導します。Briefing 時にある程度予測していながら、即座にそのことに思い至らず状況の把握に時間を要したことで確認の手間がかかり、出発機に迷惑をかけたようです。

- ✓ 当該空港到着後の動線がわかりにくいことについては、十分な情報共有が重要ですね。

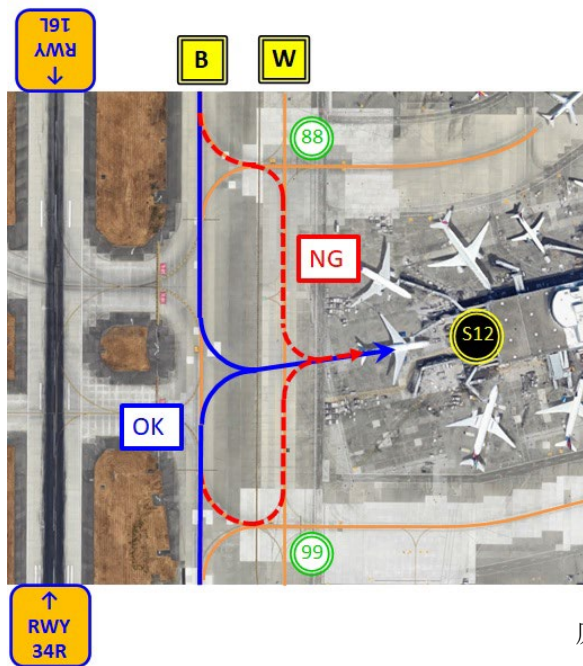
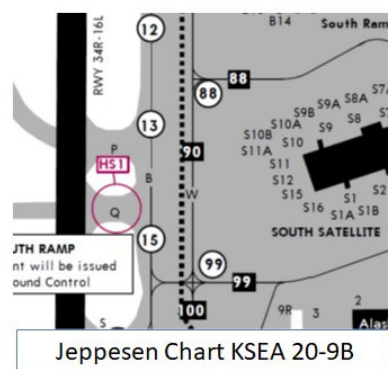
24. シアトルでの Spot In について

先日シアトルに乗務した際の事です。RWY 34R に着陸し、L から Vacate し、Gate は S12 でした。シアトルの South Satellite ではたいてい GPM (注) Spot 88 または 99 を経由して各 Gate に向かいます。GND から“Taxi via B, When Approaching Contact Ramp TWR”と指示されました。Ramp TWR からは“Taxi to Gate S12”の指示。社内空港資料には S11 と S15 について注意書きがあり、GPM Spot 88、99 を最後まで経由しようとするとうりづらくなるので、ある程度のところで Gate の導入線にアラインしてよいと書かれています。S12 について注意書きはありませんで

したが、S11 や S15 と同じようにすると思いついてしまいました。B TWY を南下し、GPM Spot 88 への線を超えると S12 への誘導線はないので、手前の GPM Spot 88 を経由して向かいました。すると Ramp TWR から“次に来る時は B から直接入ってくれ”と言われてしまいました。B から繋がっている誘導線はありませんが、S12 へは B から直接 Block In しないといけな

いようです。導入線もないので知ってないとそれでいいのか不安になります。S12 への入り方を事前に PF/PM でもっと話し合っておけばよかったと思いました。

- ✓ Spot への導入線がない特殊なレイアウトを持ち、かつローカルルールが存在するという Threat のある空港のようですね。言語の問題もありますが、経路が不明な場合には Ramp TWR に確認した方が良いでしょう。

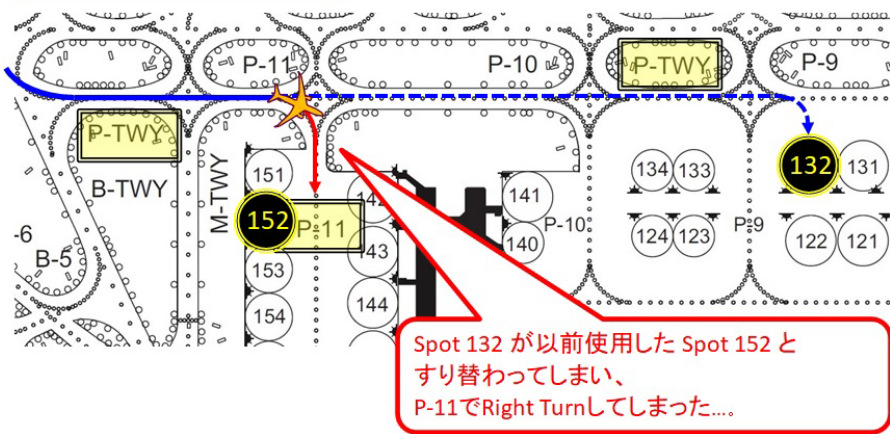
25. Taxiway 誤認

PIC の自分が PF でした。羽田 RWY 34L に着陸後、TWY L13 から Vacate し、GND から TWY B-P の指示を受けて Spot 132 に向かっていたのですが、TWY P から P11 に Turn してしまい、誤認に気付いて停止して、GND に誤認したことを伝え、新たに TWY U4-M-P の許可を得た。自分は Spot が 132 だとは認識していたものの、その Spot 132 の位置は以前使用した Spot 152 と認識がすり替わってしまい、そのまま「P11 を Right Turn」と発言し、PM である副操縦士をミスリードしてしまいました。思い込みからのミスリードにより、副操縦士が PIC の記憶のすり替わりや思い込みから脱出させてくれる芽を摘んでしまいました。他にも Landing 後ホットして油断してしまっていたこと、TWY P11 とは言われていないことが一瞬気になったものの、普段

ATC から Spot No.を指示されないことと混同してしまったこと、慣れているつもり空港でも、TWY P から直接 Spot In するのは初めてだったことなども遠因であったかもしれません。

- ✓ Taxi Navigation において、あらかじめ Spot が分かっている場合には Approach Briefing 等で相互確認をしておくことが大切です。また到着後も PF だけではなく PM もしっかりと自機の位置と Route を確認し、疑義がある場合には躊躇せず声に出すことが重要です。

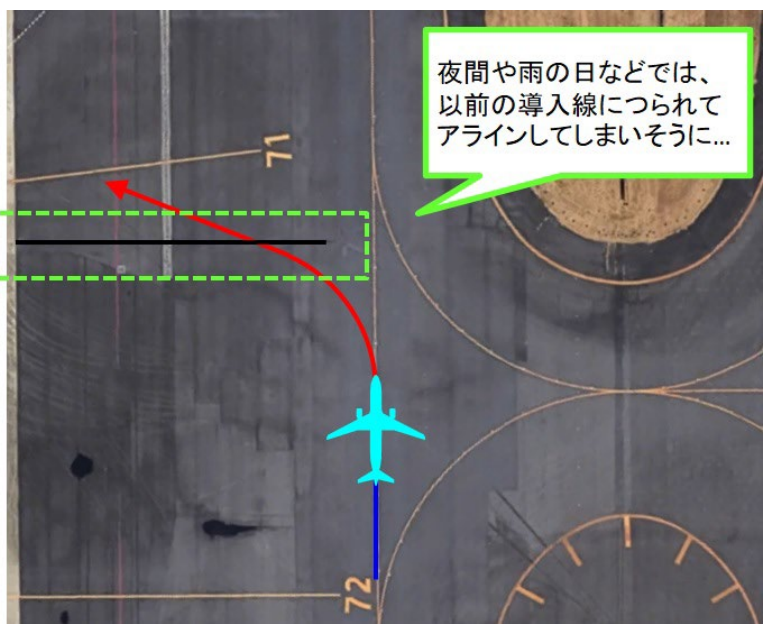
26. 羽田 Spot 71 の導入線を誤認

先日夜間に RWY34L 着陸後、南回りの TWY H から Spot 71 に入る際、以前に使用されていた導入線に向けて旋回を開始してしまいアンダーシュートとなりました。Google Map でも見て分かる通り、以前は隣接スポットと平行の導入線でしたが、現在は右隣の Spot 70 寄りからの少し斜めの線となっております。以前の線は完全には消えておらず、夜で暗いため、TWY H を西から来ると先に以前の線が見えてくるため、この線にアラインしてしまいそうになります。対策としてはマーシャラーの指示も合わせてしっかり確認する、機のライトを活用することでしょうか。この辺りは下り坂であったり、TWY が少し複雑だったり、雨の日は更に見えにくくなったりするため、かなりの注意が必要かと感じました。

- ✓ 古いマーキングが、気象条件や夜間帯によっては浮かび上がりパイロットが混同することは過去にも投稿されています。マーキングの除去にあたっては、こういった投稿を踏まえて適切に処理していただきたいですね。

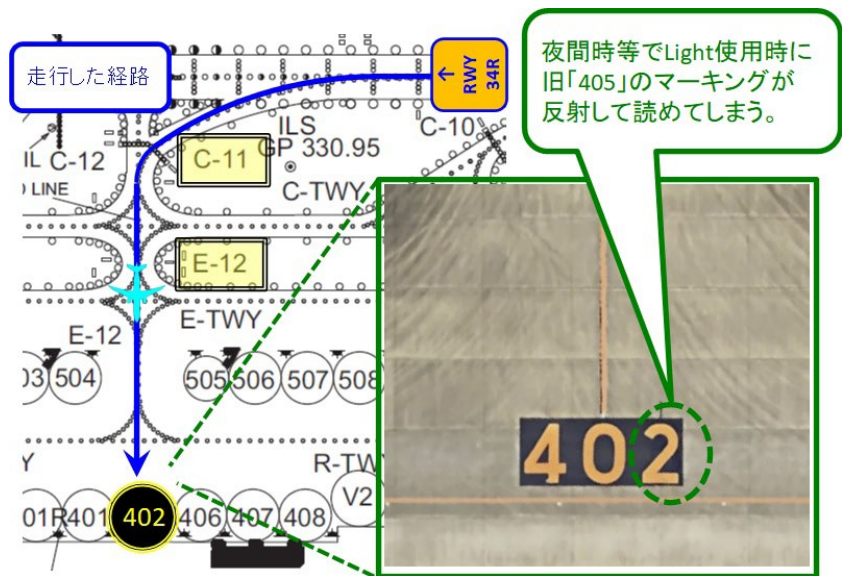
27. Spot In 時、消された以前の Spot 番号が見える

羽田空港深夜帯、不慣れな Spot 402 (かつての 405) での Spot In において、「405」のマーキングを黒塗りして、「402」を上書きしているが、夜間に斜めから見ると「405」が明確に読めてしまい、ここが本当に「402」Spot なのかどうか、不安なまま Spot In してしまった。尚、マーシャラーの位置と誘導は問題なかった。RWY 34R 着陸後 C11-E12-Spot 402 と時間的余裕がない中でもマーキングが見えにくいことに対するコミュニケーションが必要だった。Approach Briefing では Taxi Route を確認しており、E12 の正面という共通認識はとれていた。

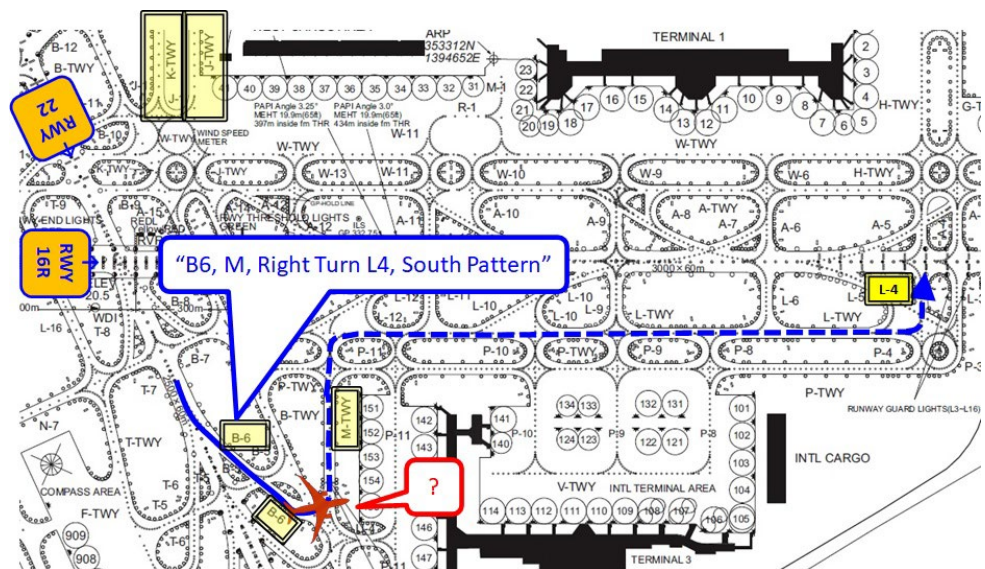
28. B6 から M を Right Turn ?

強風で大荒れの羽田空港で、RWY 16 は時折 Crosswind Over で J、K は大渋滞、大混乱していた。到着の我々は RWY 22 で、出発機を尻目にほぼ正対風だった。滑走路を離脱後、Spot 406 へ向けて B6 を Taxi 中、ATC から“B6, M, Right Turn L4, South Pattern”と指示された。Right Turn だけが記憶に残り B6 から M を Right Turn しようとしたが、その先 L4 への Route が Image できない。減速して副操縦士と確認したところ、「M へ向け Left Turn して Right Turn L、L4、通常の南回りじゃないですか？」と言われた。

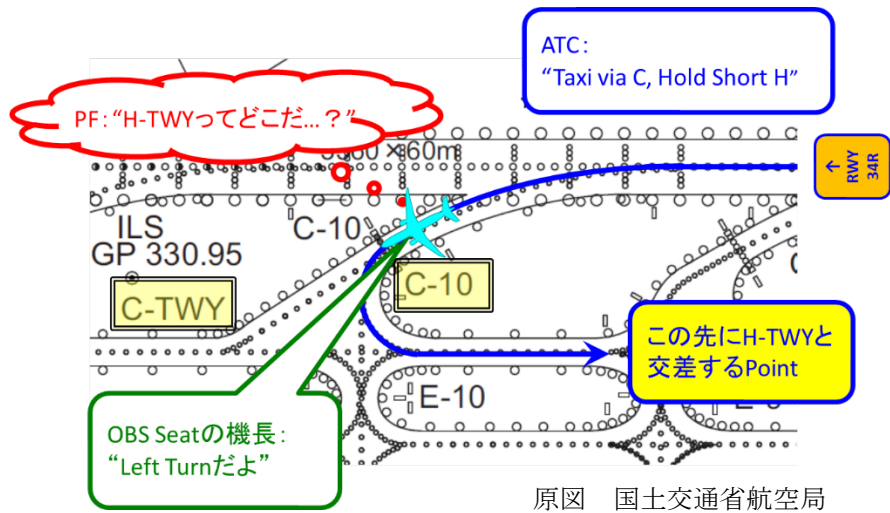
29. Right Turn or Left Turn?

国際線で羽田空港 34R に着陸しました。C10 から離脱し GND にコンタクトすると“Taxi via C、Hold Short of H”の指示。Readback はしたものの H をチャートで探していたら、OBS Seat の機長から「Left Turn だよ」

とのグッド・アサーション。
管制官が一言、Left Turn と言
ってくれたら助かるのですが
...

- ✓ 複数の滑走路があり、ト
ラフィックも多い空港
では、Taxi Route につい
て Arrival Briefing 時に十
分な検討が必要ですね。
また管制官も“Left Turn”
などの言葉を使用する
とパイロットがイメージしやすくなりますね。

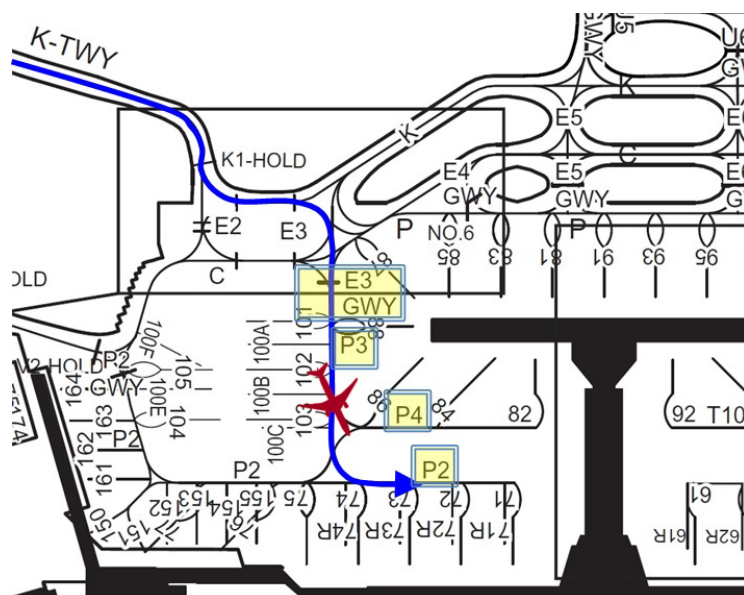
31. TWY 間違い

成田 RWY 16L に着陸し、Ramp Area に入るときに、Spot が 64 から 72 に変更され、Ramp Control から“E3 GWY, P3, P2, Spot 72”の指示を受けた。誤って手前の P4 で曲がりかけたが、すぐに気が付き P2 に戻り Spot In をした。しかしながら P4、P2 間の距離が短い上に、P2 の Spot 72 までの直線部分が短いため、結果として斜めにショートカットをしたような形になった。Ramp Control からは“次はショートカットをしないでください”との指摘を受けた。

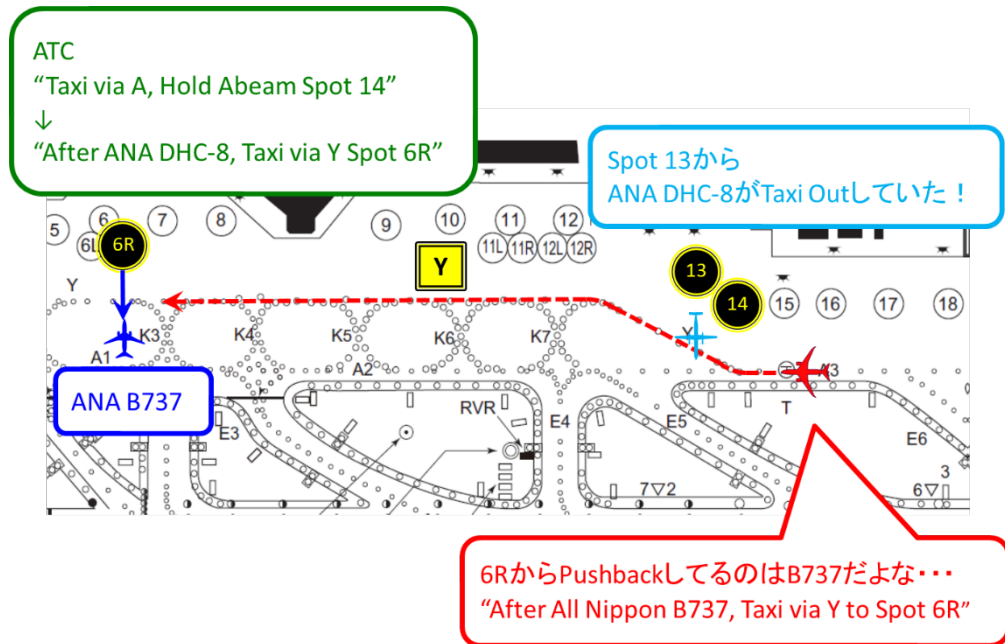
33. Wishful Hearing により関連機を誤認

機長の自分は、福岡空港到着前に Spot は 6R だが、Spot Tight の INFO がカンパニーより事前があり、着陸後少し待つ可能性があることを予想していた。PM とも、着陸後どこかで待機を指示されるかもしれない旨 Briefing し「経路を 2 人で確認しましょう」と話し合った。着陸後 GND Control より“Taxi via A, Hold at Abeam of Spot 14”の指示を受けた。Spot 14 が近づいてくるところで、Spot 6R から Pushback を開始する ANA の 737 を視認した (地上で動いていた飛行機はそれのみ)。2 人でその存在について会話をしたあと、Taxi 中に Single ENG Taxi を行った。Spot14 の Abeam で止まるよう Brake をかけ始めたところで GND Control より“After ANA DHC-8、Taxi via Y Spot 6R”の指示が来た。ここまでの流れと思い込みから Pushback

をしている ANA737 のことであると誤認してしまい、副操縦士に「Roger」と言い、Brake を緩め Taxi を継続しようとした。副操縦士も「Pushback されているのは B737 だけだな」と思いつつ、“After All Nippon B737, Taxi via Y to Spot 6R.”と Readback するとすぐさま“Hold Position”の指示が来てすぐに停止した。そこで初めて DHC-8 が

Spot 13 から Taxi Out して来ていることに気付いた。副操縦士によると、自便の Spot は 6R なのに Abeam Spot 14 で待機するには違和感があってもよかったが、Spot Tight INFO を受けて Spot 6R からの Pushback 機だけを関連機だと思いきみ Wishful Hearing を起こしてしまったことで、その違和感もかき消されてしま

ったのだと思ったとのことだった。加えて Single ENG Taxi のための掛け合いをしている間に DHC-8 に宛てた ATC 指示を聞き逃していたかもしれないこと、Taxi 中の Work Load Management の重要性について 2 人で振り返った。結果としては DHC-8 の進路を塞ぐことなく事なきを得たが、期待からくる思い込みや誤認の怖さを痛感した。

- ✓ コックピットから得られる関連機も含めたランプの状況の把握には限界があります。管制も機種名だけでなく、その位置情報も（例えば、“After ANA DHC-8 Taxiing Out from Spot 13”）も併せて提供することで、より正確で分かりやすい Traffic Information になりますね。

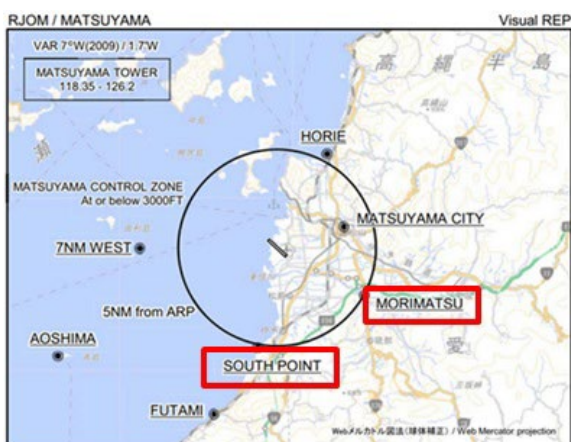
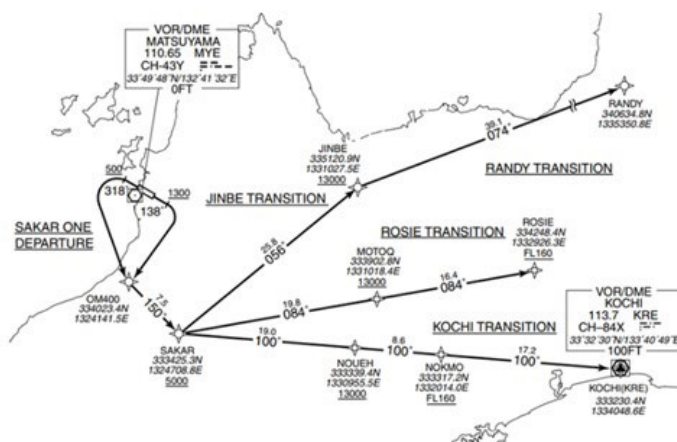
41. VFR 機が近い . . .

先日の松山-羽田便のことです。Cockpit Preparation 中に VFR 機と TWR が SOUTH POINT 云々と交信して

いるのが耳に入り、南の方に何かいそうだなと認識しました。さらに RWY 14 に向け Taxi 中、TWR から VFR 機に対して SOUTH POINT から MORIMATSU へ向かうよう伝えるのが聞こえたため、これはいよいよ出発経路付近の Traffic に注意が必要と考え副操縦士 (PF) と共有しました。滑走路に Line Up すると、計器上で滑走路延長線のやや左、ちょうど MORIMATSU 付近と思われる位置に TCAS Traffic シンボルが表示されました。離陸許可を受けたとき、VFR 機の近さに少し嫌だなとは感じたものの、私達は SAKAR ONE DEP で離陸後は Right Turn、MORIMATSU まで行くことは無いと考え、離陸滑走を開始しました。離陸後すぐに TWR から VFR 機に出発機 (私達) の情報が提供されると、VFR 機は“Traffic in Sight”、すかさず TWR から VFR 機に対して、“RWY CHG, RWY 32, Proceed to Right Base RWY 32”との指示。そのころ、私も当該 Traffic を視認しました。高度は私達より少し下で、こちらに近づいてきたところで TCAS TA が作動、“TRAFFIC, TRAFFIC”の Voice Alert が Cockpit に鳴り響きました。RA には至らなかったものの、あそこで近付いてこれたら鳴るよなあと思いました。VFR 機としては目視間隔が取れていればルール上は問題無いのだと思います。しかしながら離陸直後の High Workload の状況で TA が作動することは、その後 RA が作動した場合の回避操作までも予期せねばならず、IFR にとって大きな Threat になることも関係の皆様にご理解いただければと思います。我々も、離陸前に嫌な予感を察知した時点でもう少し TWR と Communication を取り、VFR 機との間隔など調整を依頼すればよかったと思いました。

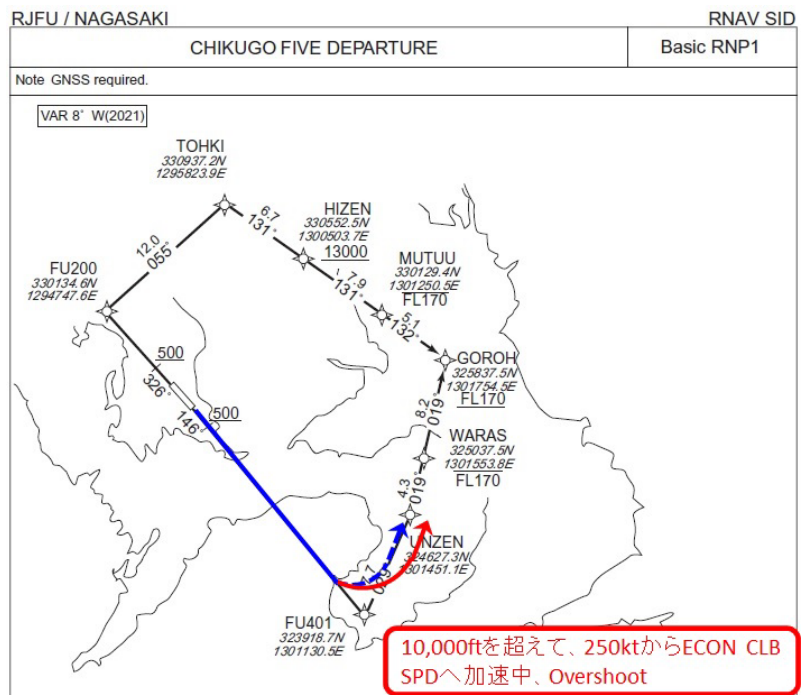
44. BASIC RNP1 SID における Turn 中の Overshoot

長崎 RWY14 より離陸し、CHIKUGO FIVE Departure を飛行中、FU401 から UNZEN に Turn する際、Cross Track Error が大きくなっていった。高度は 11,000ft あたり。250kt から ECON CLIMB Speed に加速しているタイミングだった (Autopilot On, LNAV で飛行)。KOBE Control より“Climb via SID FL330”の指示を受けていたため、WARAS at or below FL170 の Altitude Constraint を考慮し“Direct WARAS”を要求し許可されたが、Cross Track Error は当初の経路から考えると 2nm ほど Overshoot していたと思われる。その後、改めて ATC より“Direct GOROH”の指示を受けた。なお、上昇中 [UNABLE RNP]等の EICAS MSG の表示は無く、GPS の異常も無かったと思われる。

る。FU401 から UNZEN への変針が 117 度もあることと、加速、風の変化が重なったことが主因ではないかと考えられるが、ベルトサインの運用、Transition Level、ATC 等の Task が重なるタイミングであることも考慮すると、Threat のひとつとして、Takeoff Briefing で予め言及しておく和良好的ではないかと感じた。KOBE Control の管制官のタイムリーな対応に助けられた。

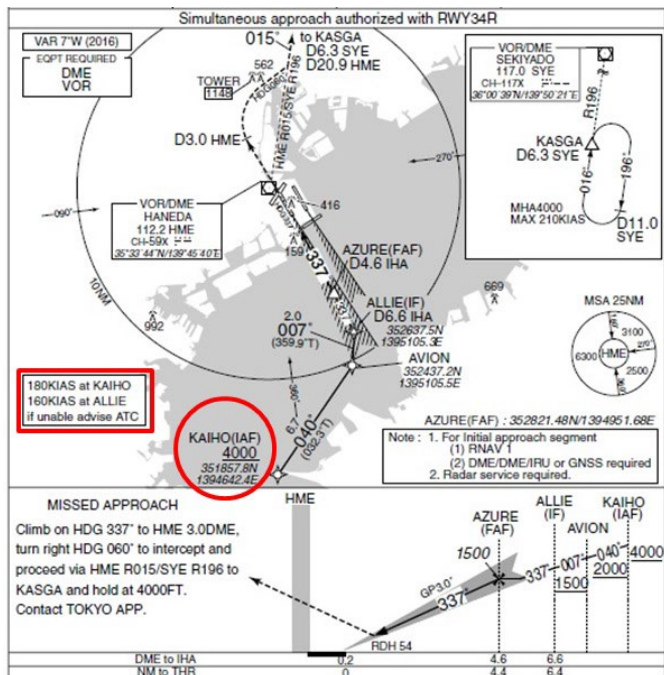
57. KAIHO の Procedural SPD

右席操縦にて、北から羽田 ILS X RWY34L を実施していた。Briefing において、PF は最終的には VNAV ALTN ALT Setting を行うこと、その場合、別の Mode に切り替えた場合の高度制限のリスク、また高度逸脱があった事例などに言及していた。Radar Vector 中、5,000ft への降下の際し、PF は FLCH に切り替えた。Shortcut Vector から“Direct KAIHO、CLR for ILS X RWY34L”。SPD は 220kt くらいであったと思う。ここで PF は、「KAIHO/4,000ft は間に合うので、MCP ALT を 1,500ft にセットします」と言った。すぐに私が、「VNAV じゃないですよ」と言い、Takeover して VNAV を Engage した。さらに KAIHO/180kt なので、すかさず SPD Intervention を行い、Flap Up SPD へ Set した。続けて Flap 1 から Speed Brake を Full としして減速を行ったが、十分な減速が間に合わない状態で KAIHO を通過した。

KAIHO にて ATC より“SPD 180kt or below, Contact TWR”と言われた。PF の副操縦士は、ALT についての意識はあったものの、最後まで SPD に対する意識が薄かったように感じた。KAIHO 後も、ALLIE 通過後も減速することなく、160kt のままであった。Stabilized APCH に問題はなかったが、副操縦士の明確な意図もよくわからない、かと言って、KAIHO の件を引きずっているようにも見えなかった。反省点としては、VNAV を一旦外した時点で身構えていたので、MCP ALT を下げようとした際にはすぐに対応できたものの、私自身も SPD に対する意識が薄く、KAIHO 近くなど Constraint がある WPT への Shortcut Vector は、より手前で Constraint について再確認し、必要であれば減速して余裕を持った APCH ができるようにすべきであると感じた。今回のようなケースで、エラーをし、それを PF が認識すると、いくら平静を保っているように見えてもどこか

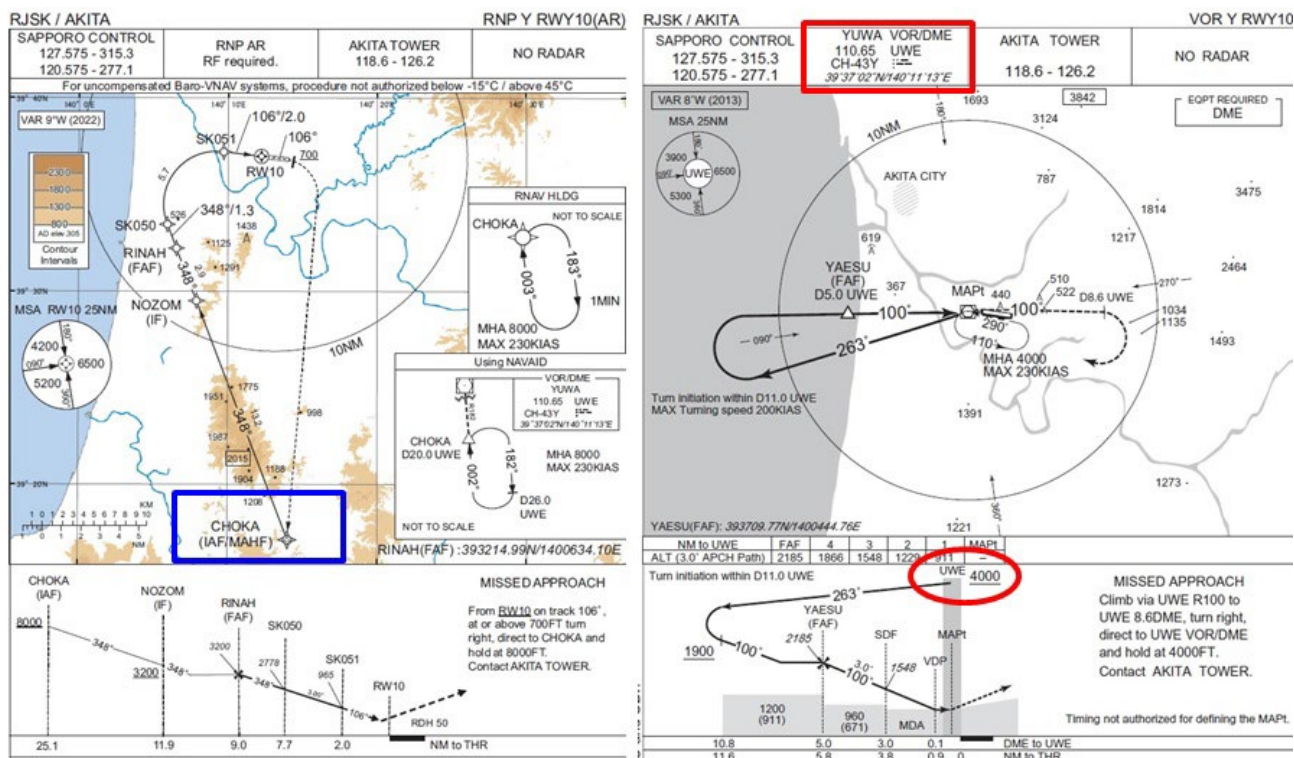
秋田空港 RNP Y RWY10 を実施中、FAF の 10nm ほど前に TWR より、“前便の他社便から Bird Strike の情報が入りました、どうしますか？”と言われた。どこでぶつかったかを聞くと、Unknown とのこと。そのため、Approach を中断して Runway Check を Request することにした。Missed Approach 後の Holding は CHOKA 8,000ft と承知していたものの、すぐに Approach をできるように、“Approach をやめて、UWE で Holding したい”と TWR に伝えた。“STBY, Coordination with Sapporo Control”と言われたのちに、札幌 Control に Contact した。(Radar Contact 後)札幌 Control に“Request Hold over UWE”という、“Roger”の返答。それだけでは Holding に入れないので、再度同じように Request したが“Roger”のみ。その後もう一度 Holding を Request して“Hold over UWE CLB 4,000ft”の指示を得た。Holding Pattern に入ったあと、札幌 Control より“Missed Approach は原則 CHOKA に行くことになっています”と言われた。その後、Runway Check 終了後 VOR Y RWY10 にて着陸した。

- ✓ 今回のケースでは、管制官が Request に対してなぜ Roger と返信した理由は不明ですが、パイロット側も UWE での Holding を要求する理由を一言付け加えておけば、ATC の対応も素早かったのかもしれない。

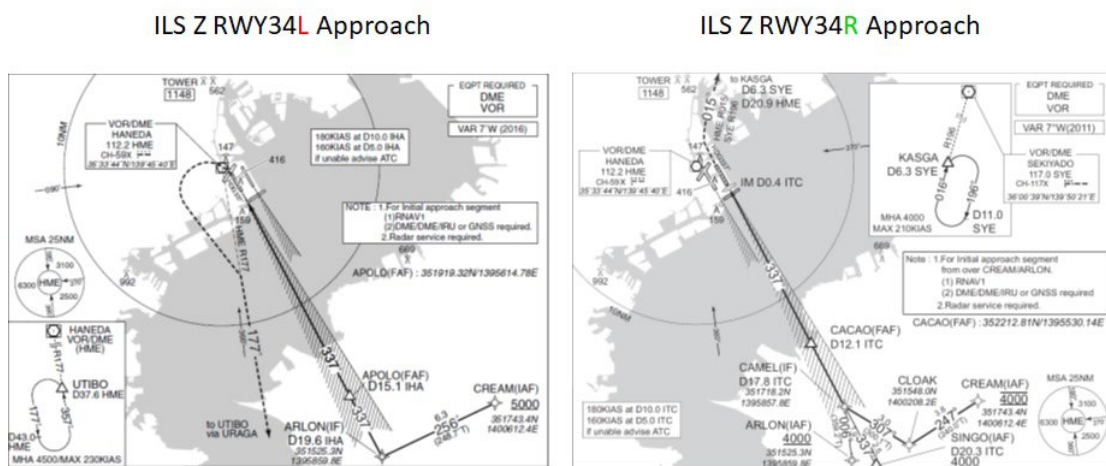
当日は羽田の Approach Area が混雑しており、私たちの前の便は南からの ARR であったが RWY34R を指示されていた。私たちは ILS Z RWY34L を Clear され、ARLON を 5,000ft で通過し、MCP で APP Mode を選択し APOLO へ近付きながら G/S の Capture を待っているところであった。ND に目を落とすと、4,000ft の TFC が Solid White で自機の前方に表示されていた。距離は 1nm もなく、PM と「なんか近い TFC がありますね」と共有した。直後、ATC より“XX 便（自便）Maintain 5,000!”と切迫した感じで指示されたが、状況が分からず、“Confirm APCH Clearance”を PM に確認してもらった。ATC より“Due to TFC, Maintain 5,000, Turn Left HDG,180”との指示を受けた。そこで初めて先ほどの TFC が NTZ^{注)}に進入していると状況を認識し、すぐさま MCP APP Mode を Push し、HDG SEL、ALT HOLD を確認して ATC に従った。その後 Radar Vector を受け再度 APCH した。もし GS を Capture していたら、もし Manual Control だったらなど、操作方法や FMA の変化を Review

する機会になりました。また、もし自分が RWY CHG を受けた側であった場合を考えて、Setup の確認や Monitoring の重要性を再認識しました。

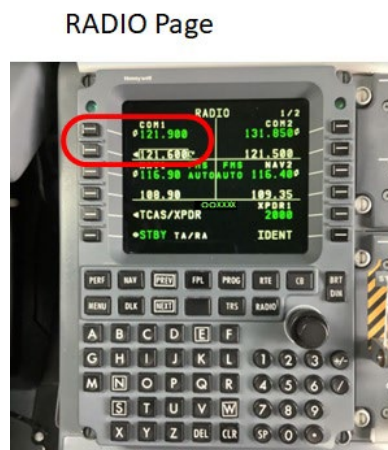
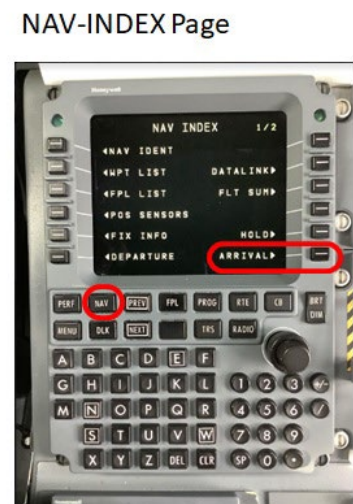
出雲への Approach 中、美保レーダーより NAKAU Arrival の Clearance が来て通常どおり返答しました。その後、FMS に正しく Arrival が入っているか確認するため CDU の NAV→6R (Arrival) を押したつもりでした。しかし、Radio Page から画面が変わらなかったためもう一度同じ操作をし、FMS に NAKAU Arrival が入っていることを確認し通常のオペレーションを行いました。数分後 121.5 から自機が呼ばれ周波数を確認したところ Preset していた出雲 Radio (122.7) に切り替わっていることに気が付きました。初めの NAV→6R の操作を無意識におこなっており、実際はそこで 1L を押してしまっていたと思われます。フライトに慣れてきて、Switch 類の操作を無意識に実行してしまったことが一番の原因だと思います。今回の件で、たったひとつの Switch 操作でも、エラーをすと思いもしない影響が出ることを痛感しました。

- ✓ 最近機種により、NAV や COM などさまざまな機能を統一したインターフェイスになっており、便利ではあるものの、そこにはリスクが存在していることを Threat として認識する必要があるかもしれませんね。

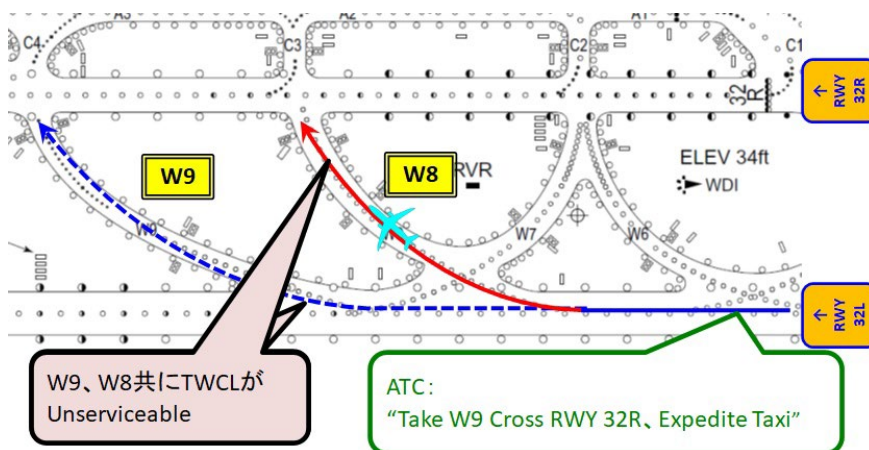
伊丹到着時、Tailwind を考慮して ILS RWY32L を計画した。NOTAM で W8/W9 の TWCL が U/S のため、夜間着陸では TWY が認識しづらいので慎重に Runway Vacate することを PM と共有した。32L に着陸後、Tower から“Take W9 Cross RWY 32R, Expedite Taxi”と指示された。後続機のために Expedite の指示が与えられたと思い、速やかに

RWY を離脱しようと意識が働き、視認できた TWY から Exit した。しかし、Exit した TWY は W8 であった。その後 GND の Taxi Instruction により Spot In した。

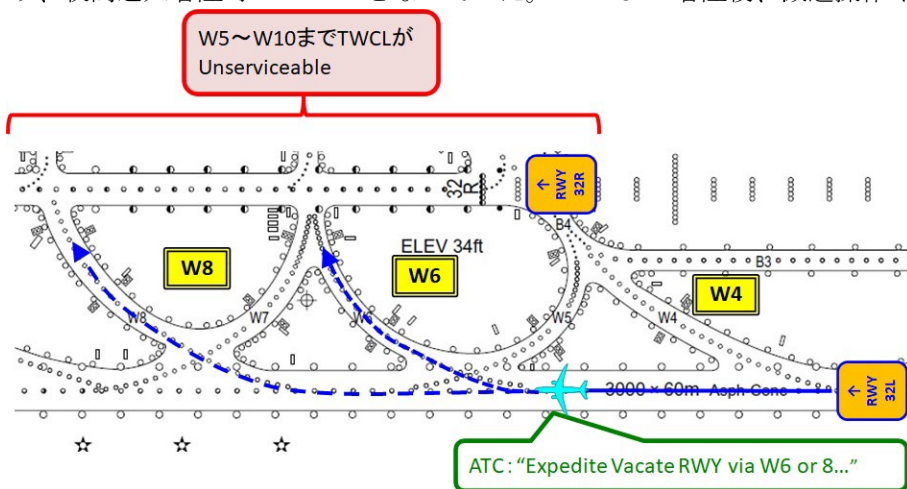
夜 20 時過ぎ、混雑している伊丹空港へ進入していた。当時、TWY W5 から W10 の TWCL U/S、RCLL U/S などが NOTAM で通報されており、夜間進入着陸時の Threat となっていた。RWY 32L 着陸後、減速操作や Reverse 操作などに注意を払っていたところ、管制から“Expedite Vacate RWY via W6 or 8...”の指示が来た。暗い中で視界の真横に過ぎる高速離脱誘導路が W4 か W6 か咄嗟には判らず、一瞬動揺した。前後に間隔の詰まった他機がいたので、このような指示が来たのかもしれないが、不意に指示を受けヒヤリとした。

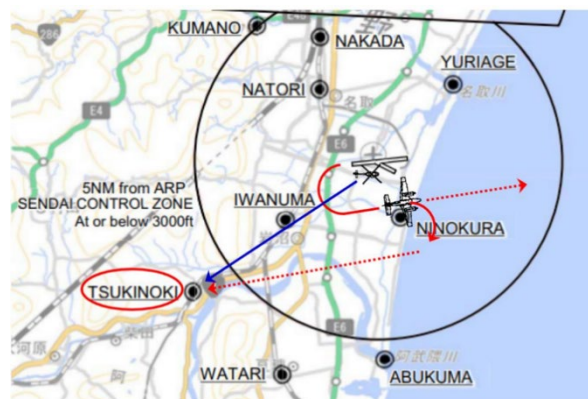
操縦教官として TGL 訓練を指導中、管制官から“Extend Downwind”の指示を受けた。その後、ヘリコプターが離陸許可を受けた旨を認識した直後、“Commence Right Turn, Break 6NM SW (Visual REP)”との ATC ボイスを聞いた。この ATC が、てっきり自機に対する指示だと思い込み、訓練生 (PF) に右旋回する旨を指示して当該 V-Rep に向かわせようとした。その後 ATC から“Confirm Extend Downwind”と言われ、他機(おそらく離陸したヘリコプター)に対する管制指示を取り間違えたと認識した。幸い早期に元の経路に戻って事なきを得たが、そのまま当該 V-Rep に向かっていたらと思うとヒヤリとした。

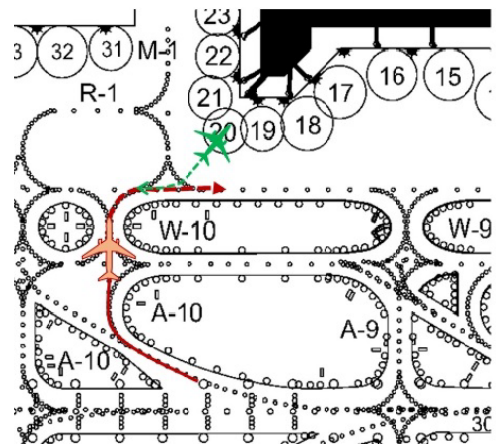
出発便で「RWY34」での許可が降りたため、Pushback を開始した。機体が 20m ほど進んだところで、A-RWY に着陸した他社機が「W10-W 進行」と、管制官から指示が出されていたのを ATC 無線モニターおよび、目視で確認した。他社機が W10 を進行し W-TWY に差し掛かった際、Pushback 中の自社便の後方に隠れて視認できなくなった。その後、他社機が W-TWY を北上するのか、若しくは南下するのかが不明であったため、徐行で Pushback をしていたところ (👉)、翼端監視者から緊急停止の合図が出たため、緊急停止。その直後に後方を他社機が W-TWY を南下していった。
