【 航空安全情報自発報告制度（**VOICES**）共有情報 】

No. 2023 - 02
2023年12月5日

航空安全情報自発報告制度（**VOICES**）は航空安全プログラムに伴い 2014 年度より開始された安全情報の報告制度です。事故やインシデント等に関する義務報告制度だけでは捉えきれない多くの安全上の支障を及ぼす可能性があったと思われる事象（いわゆるヒヤリハット）に関する情報を収集し、航空の安全向上のために活用していくことを目的としています。専門家チームによる分析を行った報告事象の一部について、定期的に『**FEEDBACK**』として情報共有を行っています。

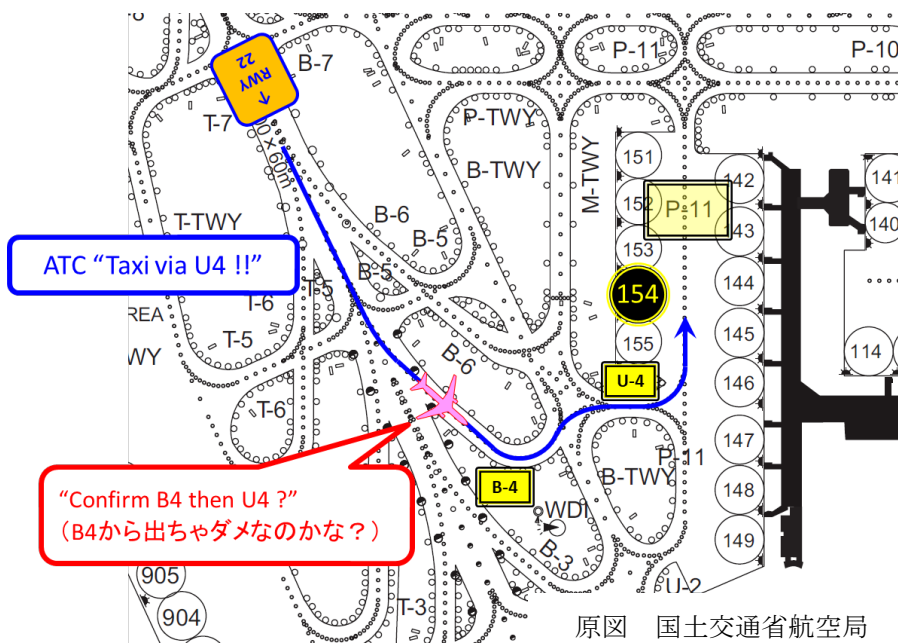
81. 管制官の声のトーンで「TWY 間違いか？」とヒヤリ

20 時過ぎの羽田 LDA W RWY 22 Approach、私は PM Duty でした。アサインされた Spot は 154。RWY 22 を B4 から Exit し、U4 を左に曲がればすぐ目の前の Spot でした。着陸滑走中、順調に減速してまさに B4 TWY から Exit する辺りで、Tower から強い口調で“○○XX (自機), Taxi via U4!”の指示。声のトーンが、何か間違いを修正するような強い口調に感じられたので、B4 から離脱しようとしている自分達が間違っているのか？と一瞬

思うほどでした。自分達が滑走路を左に離脱しようとしているのに対してのこの口調だったので「右に離脱せよ」という意味かと一瞬考えましたが、「いや待てよ、右の TWY の名称は T シリーズだったはず」と思い直し、「Confirm B4 then U4? (B4 のところを心持ち強く発声)」と Confirm したところ、もう一度強い口調で“Taxi via U4!!!”。一回目の指示が、B4 に離脱しようとしているところに間違いを叱責するような強いトーンに感じられたので、こちらとしては“ここ (B4) でいいですよね?”と、先の U4 よりも目の前の B4 について言及してほしかったところですが……。途中の経路を指示されない場合は、どこを通ってもよいという意味かと思いつつ PF を見ると、PF は Thumb Up で了解の意を示してくれたので、そのまま B4-U4 と Taxi、その後 GND Control に移管されて Spot 154 に無事に Block In しました。

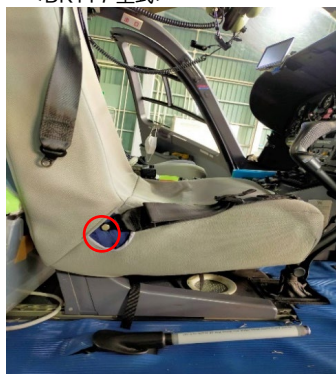
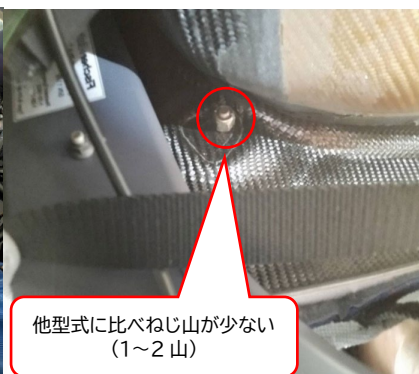
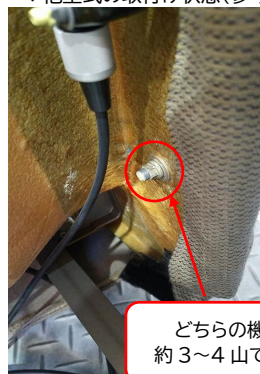
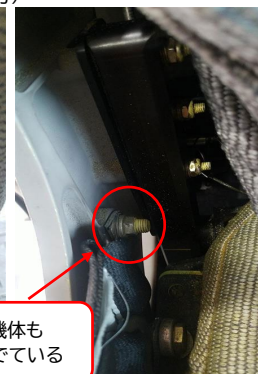
BK117 出動時、離陸前にシートベルトの締め具合を再確認した (👍) ところベルトが取り付け部から外れた。アンカーボルトのナットが緩んで脱落していた。

<BK117 型式>

*他型式の取付け状態(参考)

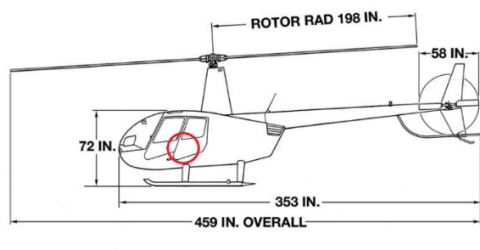
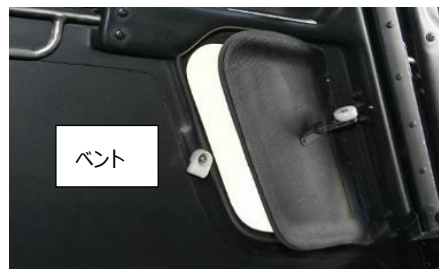
R44 型機の夜間遊覧時にスポットで乗客を乗せ注意事項を説明している際、左後席の乗客から、ベント部からスマホのカメラを出して撮影してよいかと質問された。危険なのでやらないように伝えたが、そもそもそのような発想を持っていなかったのが驚くと同時に、質問してくれてよかったと思った。質問なくその行為を行っていたら危険なことになっていたと思いヒヤッとした。航空機の運航をよく知らない人は思いもよらないことをするので注意し、必要に応じて乗客へのブリーフィング内容を更新するべきと考える。

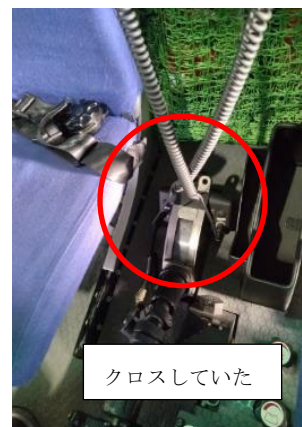
AS350 型エンジン始動、出発準備が完了しカンパニー無線にてその旨を通報するも、応答が無かった。無線機は発信を示していたし、ボリュームのつまみを確認しても問題が無かったので、再度発信。すると、カンパニーから「どちらか呼んでいますか？音声が乗っていません」と無線通報があった。これはヘッドセットの異常と思い確認をしたところ、機長席のヘッドセットがコパイ席側に接続されていた。直ちに差し替えて通信を実施した。気付かなかつたら空港内の通信に不要な無線を発信するところだった。前回のフライトが物輸作業で、機長がヘルメットで帰投していたものを、報道機の代替機として使うために装備替えをした機体であったことが原因と思われる。対策としては、ヘッドセット装着時には確実に接続を確認することが必要だった。

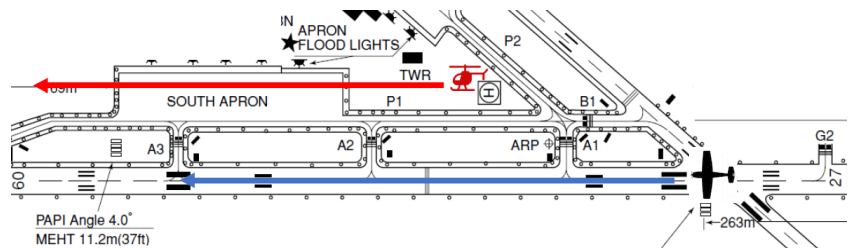
八尾空港で中型ヘリがセンターヘリパッドから RWY27 に平行に、当方 (C172) は RWY27 から同時に離陸。管制からアップウインドを伸ばす指示があり 1,000FT まで上昇したところで右旋回の許可がでた。高度差があったため、衝突の危険性はまったく無かったが、ヘリの後方を横切ったとき、予想以上の乱気流に遭遇した。後方乱気流についても事前に予見する必要性を感じた。

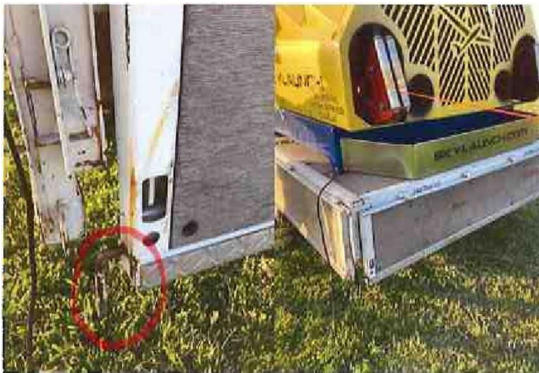
124. 離脱後の曳航索巻き取り不調

ウィンチ発航時、ピスト側の地上風は11時方向(土手風)6m/sだった。曳航終盤で機体が上昇離脱となり、ウィンチ側では地面近くで索弛みが生じた。巻き取り開始の遅れが加わり、ウィンチ外板の留め具に曳航索が絡まった。その後ブレーキをかけ索を落としたもののパラシュートが土手寄り落下した。ウィンチ側地上ではやや土手風成分が入っていたが、土手側に寄せすぎないよう直上付近に誘導していた。ブレーキをかけた後、上空での川風でドラムから出ている索(約800m)が流された。

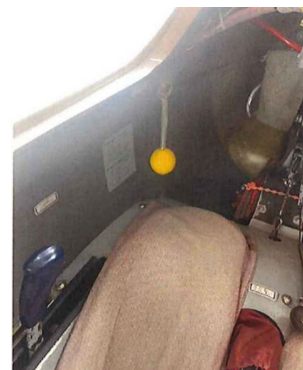
単座機のウィンチ曳航中に高度 280m でヒューズ切れが発生した。離脱しようとパイロットはリリースに手をかけ強く引いたが、掴み損ねてダイブに手がかり、ダイブロックが解除された。パイロットは通常の離脱操作を行いすぐにロックした。この間にペットボトルが浮いて計器盤にぶつかり、ボールゲージが外れた。

パイロットは当該単座機での発航が 2 回目であり、座席位置を前回と少し変えたがこれがあまり合っておらず、リリースに手は届くものの少し遠いと感じていたが、そのまま出発していた。単座移行初期は毎回しっかりと座席慣熟を行うべきだった。また、持ち込んだペットボトルは確実に固定すべきだった。

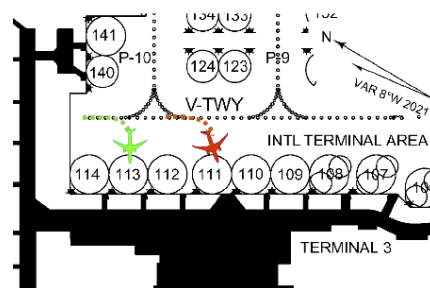
168. そのまま Pushback は大丈夫？

羽田空港 Spot 113 からの Pushback 作業にて Tower より Heading South の指示があり、整備士との相互確認を実施して Pushback を開始した。当該機リクエストの 2 分前に Spot 111 の他社 Pushback リクエストがあったが、Heading 確認と周囲の安全確認を実施した際、Spot 111 からの出発機（他社）は Pushback が開始されていなかった。Tower から Slow Pushback 等の指示は無かったが、危険と感じたため、他社機を注視して Pushback を実施した。その後、Spot 111 の他社機が Pushback を開始したので、整備士と翼端監視者のシグナルを確認しながら Pushback 作業を継続した。

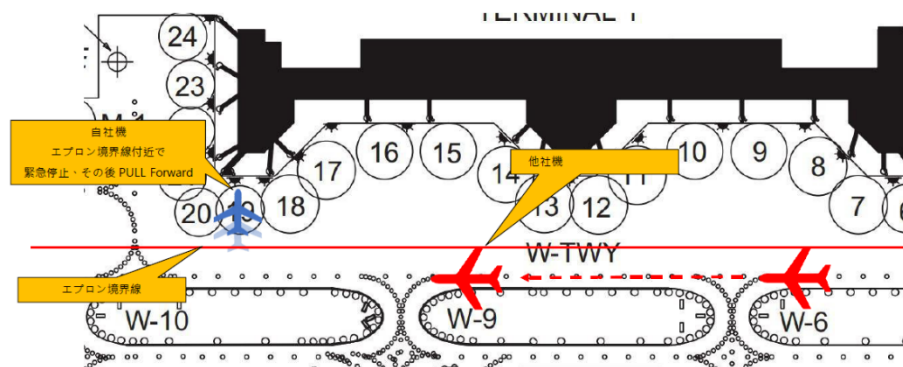
169. 他社機と接触しそうに

羽田空港 Spot 19 番で自社機の出発準備が完了し、コックピットより Pushback Request があった。管制より Heading North の指示が行われていることを ATC 無線にてモニターした。その際、他社機の指示についてはモニターできていなかった。翼端監視者が Pushback 開始 OK の合図を出したので、Pushback を開始し機体後方が W-TWY に差し掛かったところで翼端監視者が緊急停止の合図を送ってきたため、Pushback 中の機体を緊急停止させた。監視者は、W6 付近で W-TWY を北上してくる他社機を確認できていたが、自社機が Pushback 開始していたため、W9 から A-TWY に抜けると思い Pushback 開始 OK 合図を出した。しかし、他社機は W9 を通過し、さらに北上してきたため、緊急停止の合図を行い停止させたとのことだった。（👍）緊急停止した自社機は既に機体後方がエプロン境界線上にあったため、通過する他社機のクリアランスが確保できないと判断し、自社機を Spot 19 番に Pull Forward を行った。その際、他社機に対し、停止及び減速等の指示は行われていなかった。自社機が Spot 19 番に入ると同時に、後方 W-TWY を他社機が通過して行った。

Pull Forward を行ったこと、及び自社機が間違っ Pushback を開始したのかを、コックピットより管制官に質問したところ、管制の指示間違いであったとの回答があった。その後、安全確認を行い再度 Pushback を開始した。

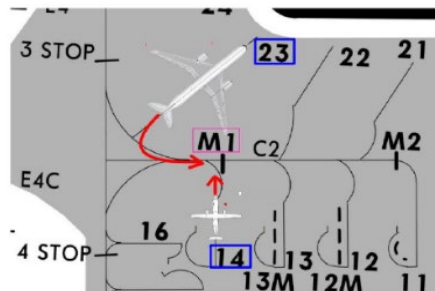
事例 1： 大型機を那覇空港スポット 23 番から M1 ヘプッシュバックを開始したところ、スポット 14 番から双発ターボプロップ機が C2 タクシーウェイに向けタキシングを開始したため、航空機衝突の危険を感じ作業を中断した。地上の状況をコックピットに伝え、クリアランスについて再確認したところ、ターボプロップ機のタクシアウト後に M1 ヘプッシュバックを行う指示を受けた。

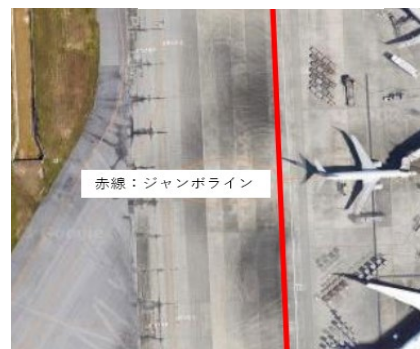
事例 2： 大型機を那覇空港スポット 25 番から K1 ヘプッシュバックを開始したところ、双発ターボプロップ機が A タクシーウェイを減速することなく北向きにタキシングしてきたため航空機衝突の危険を感じ作業を中断した。双発ターボプロップ機は A タクシーウェイ No.2 ストップラインで停止したが、プッシュバックを継続した場合、大型機は翼端がジャンボラインを一部超え A タクシーウェイに入るため、ターボプロップ機を先に通過させることをパイロットに進言したところ同機は先に通過し、その後自機はプッシュバックを再開した。
