【 航空安全情報自発報告制度（**VOICES**）共有情報 】

No. 2025-02

2025年12月24日

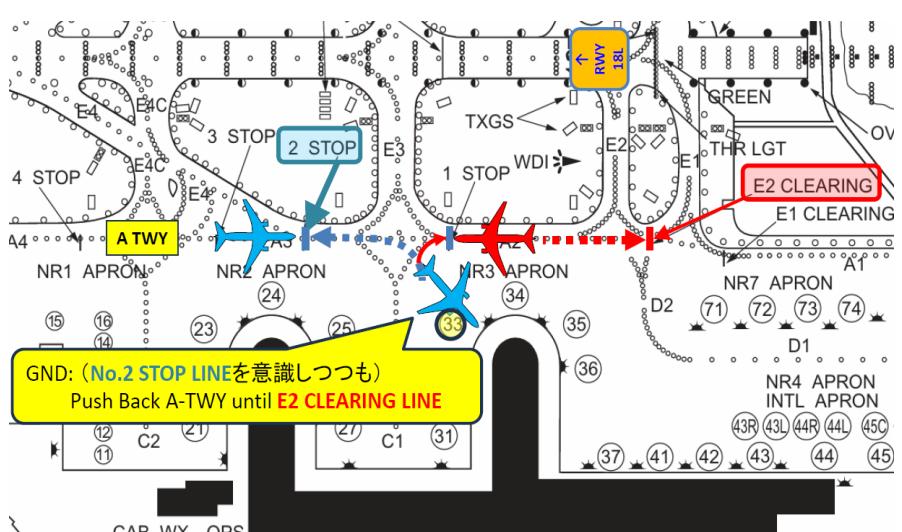
8. PUSH BACK は No.2 STOP LINE ? E2 CLEARING LINE ?

那覇空港 RWY 18L/R 運用時、地上管制席にて Spot 33 の出発機に対して、“Push Back A-TWY until No.2 Stop Line”と許可したつもりが、“Push Back A TWY Until E2 Clearing Line”と言ってしまっていた。後に録音をプレイバックして自分が言い間違いをしていましたことが判明した。当時は自分の言い間違いに気づかず、当該機が自分の意図した方向と違い、機首を南に向けて Push Back したためパイロットに確認したところ“Push Back E2 Clearing Line と言われた認識”との返答があった。その後は、当該機には No.1 Stop Line 付近で機首南向きの Push Back を指示し、E3 インターセクション・デパートチャードで離陸した。到着機は走行経路を変更したことで地上交通に大きな影響はなかった。

今回はまたま他機や運用への影響はなかったものの、特に RWY 18 運用時、A2-A3 誘導路付近で自分の意図と違う動きはタイミングや状況によっては他機（地上スタッフ含めて）への接近や最悪の場合は地上交通滞留により A 滑走路運用に影響を及ぼす可能性もあったとヒヤリとした。「No.2 Stop Line」と「E2 Clearing Line」は同じ数字を含んでいて、言い間違いや認識違いが発生しやすいと思われる。当該機には、離陸前にドキっとさせてしまったが、自分の出した指示・許可の確認とパイロットからの復唱確認、自分の意図した動きと違ったとき次の手を頭の片隅においておく必要性を感じた。

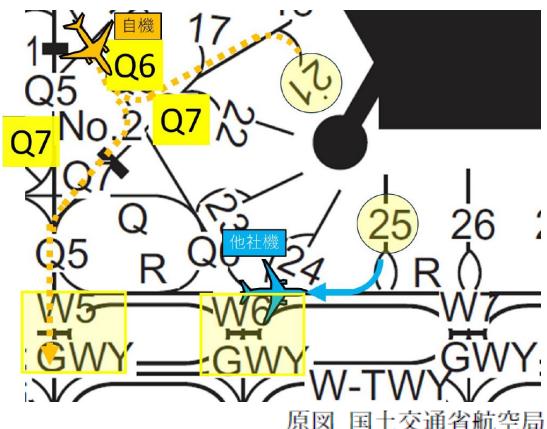
11. Engine 始動完了前に APU Off

エンジン始動が完了する前に APU を停止させてしまいました。成田空港の Spot 21 からの Pushback は定刻よりも数分早く、ATC の状況も特に問題なく、急ぐ理由もありませんでした。Pushback 中、Spot 25 から南向きに Pushback していた他社機が「Towing Tractor にトラブルがあり、しばらく Taxi できない」と Ramp に言いました。その情報を聞いた私は、彼らの機体位置が W6 ゲートウェイを部分的に塞ぎ、当機が Q6 誘導路上で西向きに停止していることから、こちらの Taxi Out に支障が出るかもしれないと判断しました。私は停止

位置を確認し、彼らが邪魔になっているのであれば、Q7 へタイトな旋回をして W5 を使用すれば遅れずに済むと考えました。その間 PF が地上の整備士と話しているのが聞こえましたが、よく聞いていませんでした。そして始動が完了したと早合点し、すぐにエンジン計器を確認したところ安定しているように見えたので、手を伸ばして APU Selector を Off にしました。その瞬間 PF が「まだだよ」と言いました。しかし、すでに遅く、エンジンスタートは中断されました。振り返ってみると、エンジンスタートなどのタスクを優先順位付けせず、完了したと感じたために慌ててしまったというエラーを犯しました。LCC ではスケジュールに余裕がなく、一度遅れると挽回が難しいというプレッシャーがありました。この行動によってかなりの遅延が発生し、自らの「軽率な行動」から学んだことは、急がないこと、コントロールできない出来事に気を取られないこと、そして SOP に従うことでした。

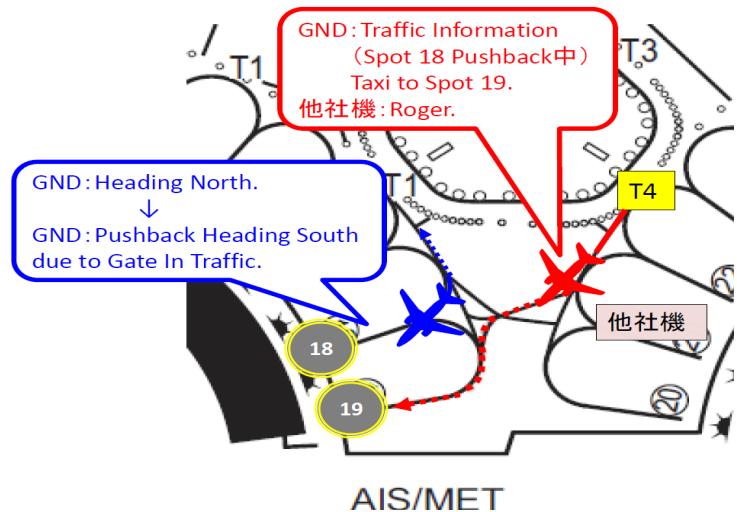
12. Pushback 中に他社機が急接近

新千歳空港で、Ground ～ Spot 18 からの Pushback をリクエストし、“Heading North”的指示を受けました。Push Back 開始直後に、今度は”Pushback Heading South due to Gate In Traffic”との指示があったため、その旨を地上担当者に伝えました。この時、隣の Spot 19 が空いており、また VDGS も作動していたことから、副操縦士とともに、Block In 機があるという共通認識を持ちました。Pushback が始まり、機首が South へ向き始めた頃に Engine Start を開始しました。その後に Pushback の速度が落ちたため違和感を覚え外部を確認したところ、地上担当者が機体の左側へ駆けて行くのが見えました。この時、左後方を確認したところ、他社機がその運航乗務員の顔をはっきりと認識できる位置にまで接近していました。準備完了後に ATC へ他社機への指示内容を問い合わせたところ、“Spot 18 の機体（自機）が Pushback を開始しているとの情報を付した上で Spot 19 への Taxi 許可を発出しておらず、それに対して Roger とのリードバックがあった”とのことでした。一方 ATC より、“他社機との間に危険性はなかったか”質問があった。他社機が T4 上から減速せず速い速度で進入してきたため、地上担当者が危険を感じ Pushback を一旦停止した旨を伝えました。

- ✓ 他社機は ATC の許可をもらっていたかもしれません、Pushback 中の当該機の乗員と地上作業者に危険を感じさせるような速度での進入は避けるべきでしょうね。

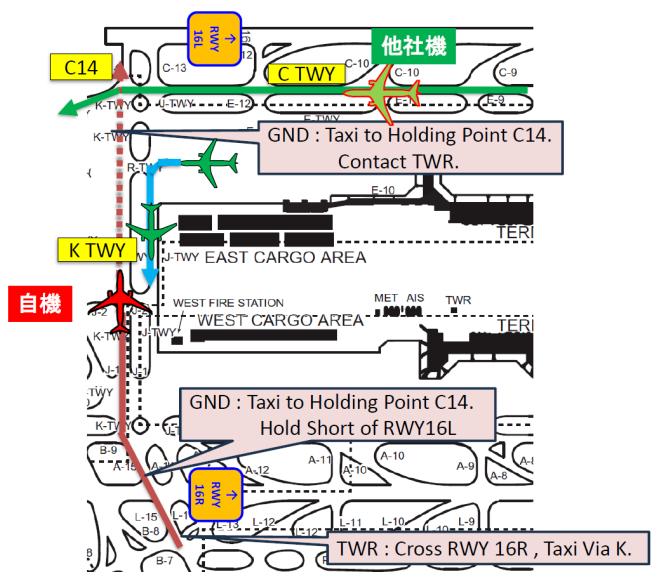
14. Taxi 中、目の前を横切る Traffic

我々は北米行きで羽田空港 RWY 16L からの Departure だった。TWR から“Cross RWY 16R Taxi via K”の後“Contact GND 118.225”となった。GND に Contact すると、“Taxi to Holding Point C14 Hold Short of RWY 16L”的指示のみがきた。そのまま東進していると TWY C 上を RWY 22 に向けて北上する他社機を視認したため PF は減速しながら TWY K 上を走行した。この時、第 2 ターミナルから J を通り RWY 16R へ向かう機が何機かいたため、当該他社機も J へ Turn するだろうと PF と話していた。しかし他社機はそのまま速度を緩めることなく目の前を横切り TWY C を RWY 22 方向へ進行していく。この間、管制官からは Traffic Information や Hold Short の指示は無かった。その後、GND より“Taxi to Holding Point C14 Contact Tower”と再度指示があり、Tower へ移管後は通常の離陸の流れとなった。この GND

の指示から、Hold Short of C を私たちに指示したつもりになっていたのではないか？もし我々が減速していなかった場合、TWY K と TWY C の交差点でかなり接近していた可能性があった。

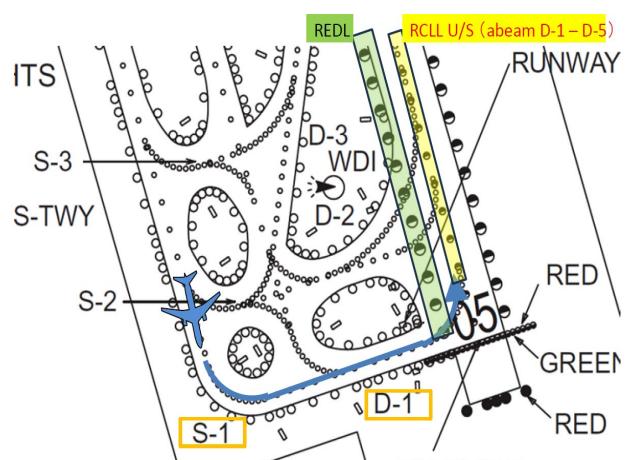
16. 羽田空港 RWY 05 への Line Up で錯覚？

先日、深夜に RWY 05 に Line Up して、かなり Tricky であることを再認識しました。事前に Airport Chart には目を通し、NOTAM も確認して同 Area の Light 類が U/S で辺りが暗いことは確認したつもりになっていました。TWY S から D1 経由で RWY に Line Up しましたが、S から S1 に左折しかけると、前方の D1 の TWCL がちゃんと点灯しており「あれっ？」と少し警戒心が緩みました。ところが、D1 を進むにつれて RWY 入り口手前あたりから TWCL がなくなり、かつその先の RCLL も消灯しており（点灯中の RCLL は Abeam D5 よりも先方なので、最初は目に入りません）、最初に左側に見え出す灯火類は、RWY 左端の Edge Light でした。周囲が真っ暗な中で RCLL と同じ白色の Light だけが目立つため（この Light の配列間隔が広いとの違いはあるものの）、一瞬、あたかもこれが RCLL かのように吸い寄せられそうになるのがよく分かりました。今回は D1 経由での Line Up でしたが、もし D2 経由であれば、左側の（実際には RWY Edge である）列をなす灯火が間近から連なっているため、より錯覚を起こしやすいものと思われます。また、路面が濡れて光っているときには路面に描かれている Line が見えにくく、もっと誤認しやすいうことでしょう。Airport Chartにおいて、印付きは「（実際には見えない）消灯中の Light」を示し、Chart 上には「見える Light 類」が描かれていないので実際の見え方をイメージするには、思考回路を逆転する必要がありますが、私はそれができていませんでした。この勘違いを防ぐ上で、実際の画像を見るのが効果的と思われるため、こうした資料があれば良いと感じました。

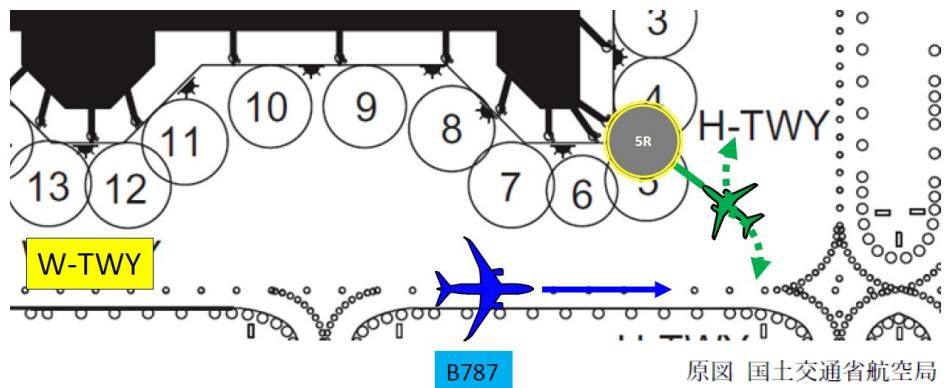
18. Pushback 中に他機が接近

羽田空港 Spot 5R より通常の Pushback 許可を得て Pushback を開始した。Pushback 中、Engine Start 前のタイミングで、操縦室左側から W 上を南下してくる B787 が見えた。その後 B787 には停止指示が出され、続いて私たちの便には Pushback 停止の指示が出された。その後、管制官からは私たちの便に対して、“B787 が後方を通過できるように Tow Forward するよう”指示があった。この段階でも B787 の運航乗務員の冷静な対応で十分距離を取った状態が維持されていたので接近の脅威は感じられなかった。その後、管制官からは、私たちへの Pushback 指示に加えて“Thank You for Your Cooperation”とのメッセージが付加された。この間、地上スタッフも冷静にわかりやすく対応してくれ、通常とは異なる操作、判断があったにも関わらず大事に至りませんでした。

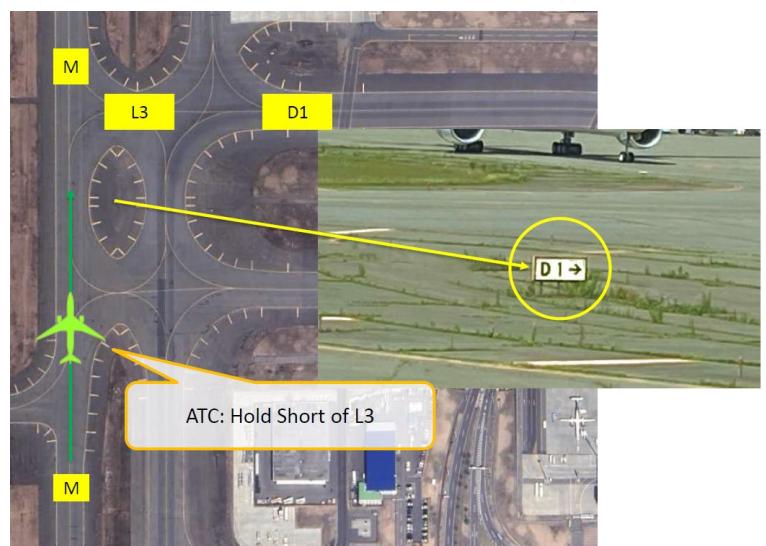
19. 新千歳空港国際線側に標識がない

Phase of Flight: Ground Taxi. XX Flight YYY (flight from CTS to ZZZ) taxiing on taxiway M, ATC instruct "Hold Short of L3", Pilot looking for L3 Taxi way sign to stop the aircraft. but There is no L3 Taxiway sign. As a result, the aircraft was stopped using aerodrome diagram before taxiway L3 as a ATC instruction. After the flight, Captain reported the situation that they were confused or might have missed L3 taxiway. so, here I propose that a L3, L4 Taxiway sign is need.

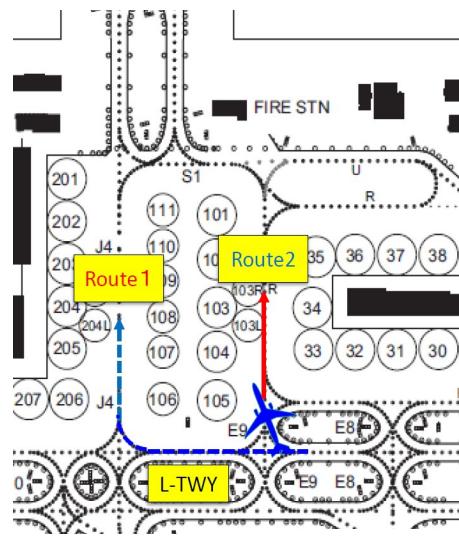
21. Taxi Route の誤認

関西空港 Spot XX より、RWY 24R への Taxi において、E5→L→RTE 1→Hold Short of S4 のところ、L→RTE 2 と誤認し、L の後 R へ旋回してしまった。そこで ATC より、“Route が違う”と指摘をうけ、そのまま“Route 2 to RWY 24R”的指示を受けた。

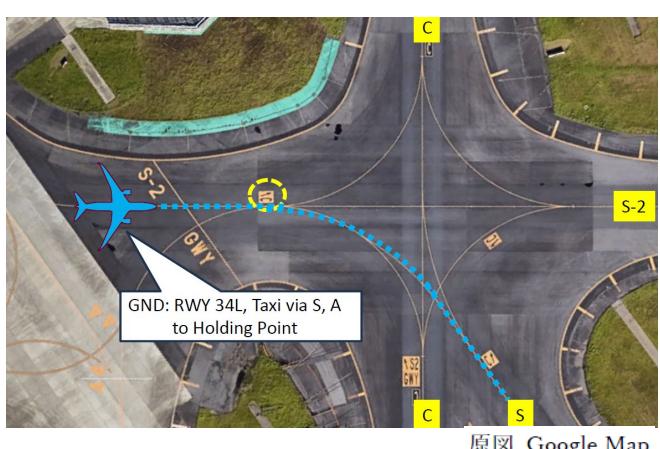
23. TWY S はどっち？

PM Duty で夜間に成田空港 Spot 45 から出発し、Pushback Facing West。RWY 34L に向けては通常とは異なる S2 GWY への Taxi で GND へ移管された。GND からは、“RWY 34L, Taxi via S, A to Holding Point”的指示。S2 GWY を出たところで、誘導路案内標識が見つからず、「S はどっち？」となり、Chart と比較しながら慎重な確認が必要でした。後ほど Airport Chart で Surface Painted Direction Sign を確認すると、S2 GWY の先には左方向の C はあるものの、右方向の C と S はありませんでした。経路誤認

防止のために右方向の C と S の Surface Painted Direction Sign が必要だと感じました。

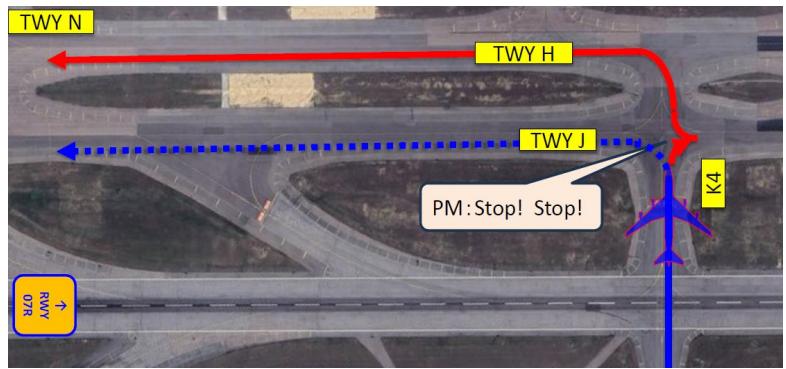
香港空港から成田行きで 12 時間の遅延がありましたが、それ以外に大きな脅威は特に感じませんでした。ATIS によると、離陸滑走路は RWY 07C または RWY 07R のいずれかと伝えられており、私は離陸 Briefing の中で SID、上昇性能、Taxi Route について言及しました。クリアランスを受領した時点で RWY 07C からの離陸と分かり、Spot を出発する前に改めて Briefing を行いました。Taxi を開始した後、RWY 07R を横断するために K4 Holding Point でしばらく待機しました。ATC から "Behind XXX B747, On K4, Cross RWY 07R Join J, Hold Short of N" との指示を受け、RWY 07R を横断しました。その後 TWY J に進入しようとした際、私が右に舵を切りかけたところで副操縦士が「Stop! Stop!」と声を上げ、私は急ブレーキをかけました (👉)。本来は

左折すべきところを、危うく右へ回り込むところでした。幸い、間違った方向に入る前に停止することができ、指示を逸脱せずに済みました。左折は可能に見えたものの、右主脚のクリアランスを十分に確保するため、ATC に左折して H に入るようリクエストし、最終的に RWY 07C から離陸しました。振り返ってみると、離陸 Briefing の際に滑走路進入点までの具体的な Taxi Route を十分に確認していなかったことに気づきました。私は「RWY 07R とターミナルエリアを越えた後は、おそらく A か B から Full Length に向かうことになる」とだけ述べ、どのように横断して進むのかという詳細を省略していました。また、混雑した ATC 環境下で、次の旋回に入る前に表明することも失念していました。私たちは就航空港が限られていることもあります、つい簡略化した Briefing をしがちです。しかし、業務量が多い状況では詳細な Briefing を行うことが、安全マージンを確保するために有効であると感じました。今回、副操縦士が迅速かつ的確に指摘してくれたことに感謝します。

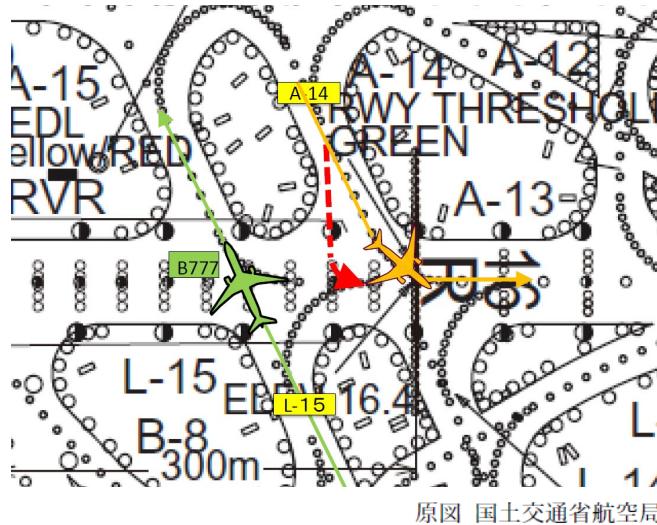
27. Line Up の流儀にご注意を

松山空港 RWY 32 への Line Up 時のように Taxiway Center Line に沿って Align すると本来の滑走路長の Performance が得られないようなところもあり、普段から RWY に Align する際にはできるだけ長く RWY が使えるように Taxiway Center Line よりも RWY に対し直角に Align するように心がけています。羽田空港の RWY 16R への A14 からの Line Up 時もそのようにすることが多いです。しかしながら先日副操縦士 Duty で右席に座っていたとき、私たちの RWY 16R への Line Up の指示と同時に他社の RWY 22 に着陸した B777 が L15 から RWY 16R を Cross してきました。そのときの機長は私と違って Taxiway Center Line に沿って Line Up していましたので特に接触することもありませんでしたが、普段私がやっているように直角に入ろうとしていたらぶつかっていたかもしれません。ぞっとしました。要注意です！ 逆に自分が RWY 22 に着陸後 L15 から RWY 16R を Cross する際にはもしかしたらそのような飛行機がいるかもしれないと注意して Cross した方がいいと思いました。

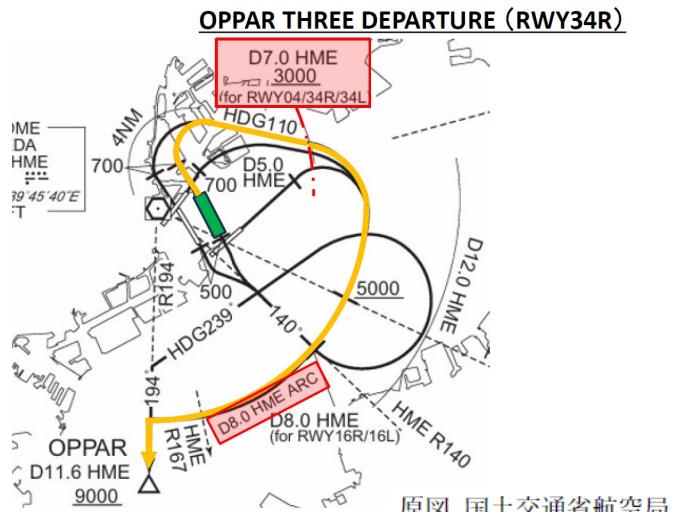
32. 羽田空港 OPPAR 3 DEP

羽田 RWY 34R からの OPPAR 3 DEP は、HME 7DME からターン開始して 8DME ARC に入る設定ですが、大型機の速度では現実的にはどのような飛行方法を取っても従うことが不可能な設定と考えられます。(180kt で 25 度 Bank 確立後に旋回半径 1.0NM。B787 53 万ポンドで V2 169kt、V2+15=184kt) Simulator で試した人によると、B787 ではどのような SPD を入力してどのような SPD で飛行しても、LNAV では 8DME ARC に対して 1NM 以上は必ずオーバーシュートして不安定な飛行となるとのことです。これまでには管制も無理な設定であることを把握しているのか、離陸後速やかに

Radar Vector されてきましたが、最近管制から Radar Vector の指示が来ないことが増えてきたと感じています。最近、ARC へのターン開始が迫っても指示が無いため、“Request Radar Vector、Unable follow SID”を通報して Radar Vector が開始された後、管制から“Radar Vector の Request 理由は何でしょうか?”と質問がありました。“7DME から旋回開始して 8DME ARC に入ることが性能上不可能なためです”と返答しました。しかしこの時、Heavy Weight で VFE や SPD に気を遣いながら Flap を上げる Workload が高い加速中でした。管制がこの SID に従うことは不可能であると認識していないのであれば今後も同様の状況につながると思われます。性能上制限があることを管制と共有できればと思います。

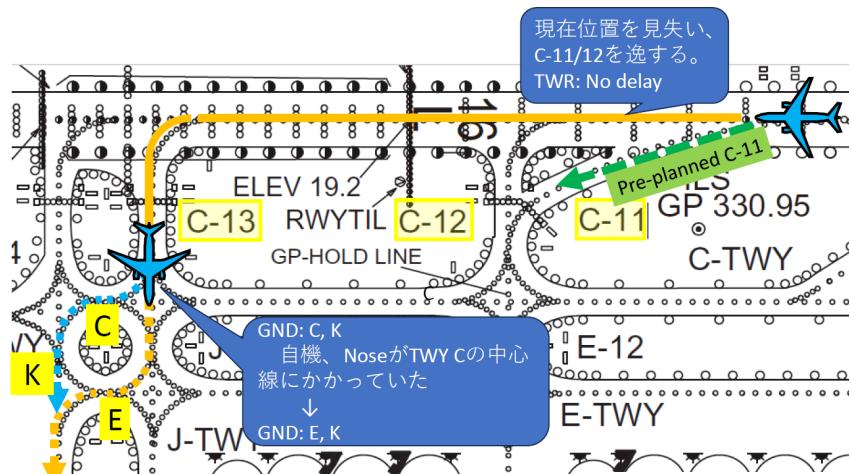
48. 管制指示を聞き取れず滑走路離脱が遅れた

RWY 34R 進入時、到着 Spot が 17 番だったため、C11 での離脱を計画した。後続機は 7nm 後方であり、C11 での離脱に問題ないことを PM と共有した。伸びずに接地できたため、Autobrake System を早めに外し滑走路専有時間を短くしようとした。接地後、離脱の管制指示が聞き取りづらく、内容を正確に理解できなかったので当該管制指示に傾注してしまった結果、現在位置を見失い、C11/C12 を逸してしまった。No Delay での離脱を指示されたが、この指示内容も正確に理解できなかった。後続機に迷惑をかけられないとの心理から大きな焦りを感じた。通常より速い速度で C13 に進入後、GND に Contact したところ“C, K”が指示された。すでに Nose が TWY C の中心線にかかっていたため急制動をかけた。現在位置から C には進入できなかつたため、GND から“E, K”的指示が改めて出された。

管制指示が聞き取りづらかったことから、その指示内容の把握に意識を向けすぎ、Fly First が疎かになってしましました。Critical な Phase こそ Fly First に専念すべきと思いました。

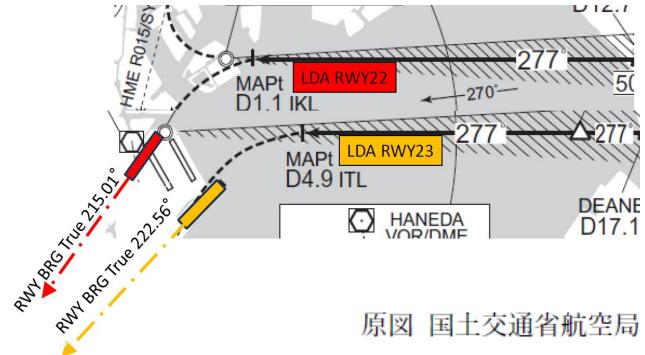
51. 羽田空港の滑走路番号

LDA 時の外航機による RWY 22/23 の誤進入が相変わらず発生します。少し強引ですが RWY 22L と 22R 等に名称変更することである程度防止できないでしょうか。慣れている我々は誤ることはないですが、実際に夜間で LDA RWY 22 をやっていると、RWY TIL (滑走路末端識別灯) はからうじて遠くから見えるものの、まばゆい光が周辺には多く、実際に RWY と認識できる程度に見えて来るのは RWY 23 の FAF を通過した後だと思います。不慣れな外航機が、RWY 22 が見えずに手前の RWY 23 を視認して混乱するのはお察しするところがあります。実際に海外では多少の磁方位の違いに関わらず上記のように名付けている空港は多数あります (ICN, PVG, TAO 等)、最も簡単な Threat Management ではないでしょうか? また、昨今羽田空港の High Speed TWY の TWCL が U/S になっていることが多いですが、夜間は慣れている我々でも、いつもより一つ先の TWY まで行ったりします。ただでさえ複雑な HND の運用もあるので、もう少し運航者側目線の対応はできないものでしょうか。

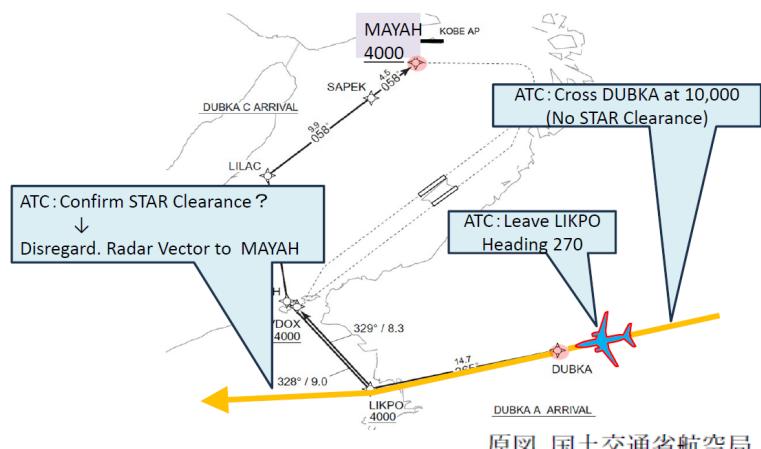
56. STAR のクリアランスは？

関西空港への Approach でした。空港周辺の空域再編後、PF も PM も初めての乗務であり、想定される状況などを逐一共有しつつ準備をした。降下中 PM から、DUBKA 以降は STAR の許可が必要な旨が表明された。その後、ATC より DUBKA を 10,000ft で通過するように指示され、通過時のモードの使い方の話し合いとキャビンに対する着陸前の通知を行った。どのタイミングかははっきりしないが、ATC から STAR 上

のポイントである、LIKPO 以降を HDG270 で飛行するよう指示された。恐らくこの時点で PF/PM ともに、STAR 経路の承認の必要性についての認識が薄れてしまっていた。LIKPO からのレーダーベクターが始まり、周波数の移管後、次の管制官より、“Confirm STAR Clearance ?”のような形で確認が行われたが、すぐに “Disregard, Radar Vector to MAYAH” の指示が来た。この時、初めて STAR クリアランスを受領していないことに気づいた。

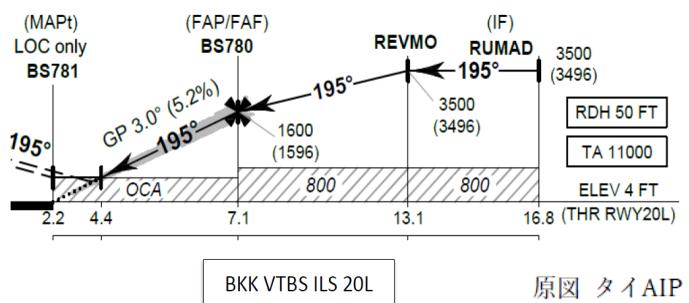
63. バンコク スワンナプーム空港 ILS RWY 20L

到着時、ATC からは“Descend and Maintain 3,500ft, Direct REVMO, Cleared for ILS RWY 20L”的指示がきました。REVMO ではすでに Glide Slope から 1 Dot 以上も上にいたため少々焦りました。MCP ALT に下の高度を入れ、Speedbrake 使用して早めに Gear Down とし対処しました。もともと RNP RWY 20R と ATC から言われていたので、あまり ILS RWY 20L の準備をしておらず、REVMO の高度についても気にかけておりませんでした。ILS RWY 20L はあまり来ないこと、RNP RWY 20L にも同じく REVMO があるので要注意かと思い共有します。

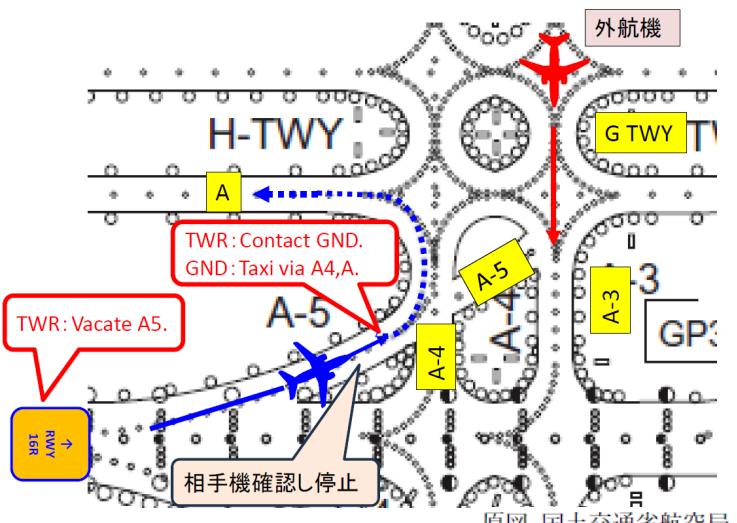
69. 滑走路離脱後の管制指示

羽田空港 RWY 16R A5 から離脱するプランを立てて着陸。Landing Roll 中に“Vacate A5”的指示のみが来た。A5 を出ようとしたところで、左席 PM の PIC が、G を A3 に向けて速い速度で進む外航機を見つけ、我々は A5 の Hold Short Line 上付近で機を完全に停止させた (👍)。その後 ATC から“Contact GND”的指示。GND からは“A4, A”的指示が来た。A5 の指示の段階で A5 を直進してたら Head On していた可能性が非常に高い場面であった。ATC が“A5 then A4”的指示を出すか、G 上の Traffic を W で Hold させる等の運用があると安全上良いと感じた。

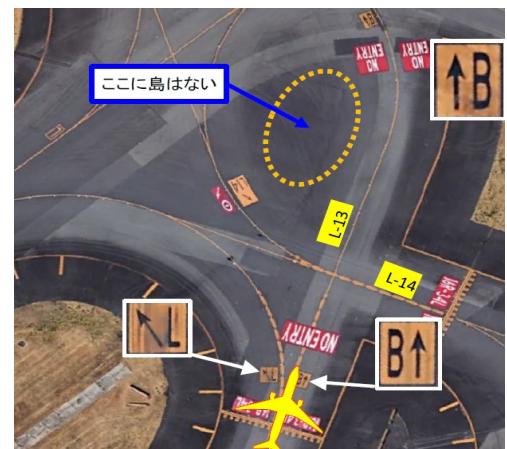
70. 羽田空港 RWY 34L L13 からの Vacate

Night に RWY 34L に着陸後、L13 から Vacate した。当初 L12 からの Vacate にて計画していたが、Heavy Weight、Tail Wind もあり、L13 となった。Gate は Terminal 3。着陸後、管制から“L13-B-M (M の指示は P 等別の TWY の可能性あり)”の指示。ここで Chart をみて、「B-TWY に入るには L14 と合流する点で左折して入るのでは？」と疑問に思った。速度を十分に落として走行すると、Center Line は L-TWY には繋がるもの、B-TWY 方向には繋がっていない様子。恐る恐る慎重に直進し、“B/C13 (C13 は L13 等別の TWY の可能性あり)”と書かれた表示を見つけて B-TWY に入った。あとで振り返ると、なかなか Threat の多い場所だった。それと反省を含めて、以下に挙げると…

- L13 と L14 は交差している、即ち L13 は直進する形になっている。この点を事前に認識するべきだった。
- AMM を含め、Airport Chart では、L13、L14、L の各 TWY に囲まれた部分に「島」のような白抜きがあるが、実際にはそこに芝生のような「島」は無い。この点も誤解を招きやすい（芝生の代わりに Paint があったかは不明）。
- L13 上に B-TWY の方向を示す Surface Painting があるようだが、夜間は見えない。
- その他表示が非常に少ない。
- この辺りは Chart 上で「Hot Spot」として取り上げられているが、逆方向の注意喚起であり、今回の状況には該当しない。

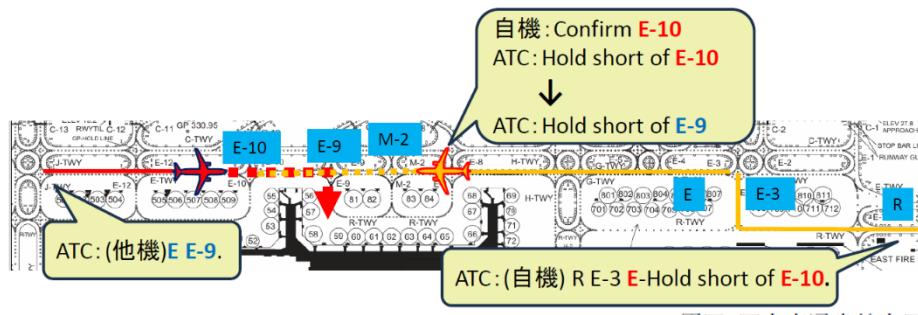
75. 危うく Head On

羽田で LDA RWY 22 から RWY16 の運用に変わった直後、地上は混雑していました。我々は RWY 23 着陸後に、“R-E3-E-Hold Short of E10”的指示を受けました。Long Taxi かつ遅れもあり、E でスピードを出したかったのですが、遠くの E にいる他機に南下をして E9 経由で Apron までの指示がありました。随分遠くにいるけれど

も、その指示に違和感を覚え、PM に確認を依頼すると同時に E9 までには止まれるように減速 (👍) しました。ATC に確認しても、“Hold Short of E10”的指示でした。その後に“Hold Short of E9”と被せるように急な指示が来ました。こちらは M2、相手は E10 近くにいたので、もしスピードを出していたり、ATC に確認していなければ、確実に E TWY で Head On するところでした。違和感があれば減速やその場で止まることが大事だと身をもって再認識しました。

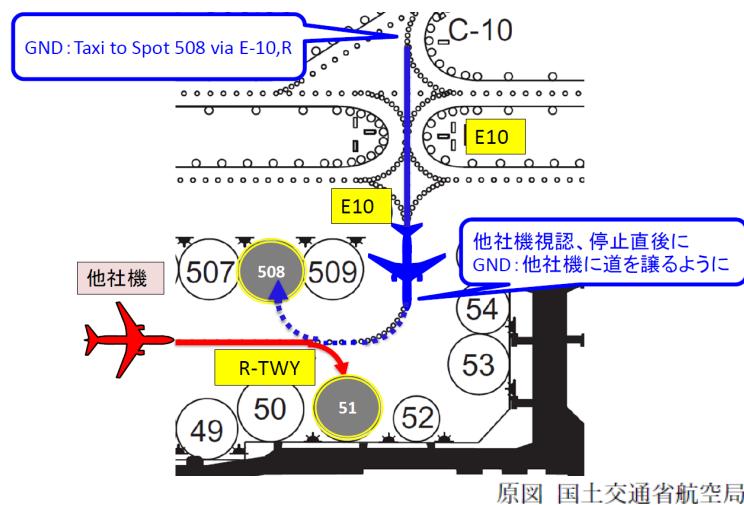
76. Taxi 中他社機と接近

羽田空港着陸後、Spot 508までのタクシクリアランスをもらい E10 から R を右折しようとしたところ、R を南下してくる他社機が目に入ったため、減速の後停止した。直後に“その他機に道を譲るよう”と管制指示があり、当該機は Spot 51 に入った。我々が減速せずに R に進入していればかなり接近していた可能性が高かった。

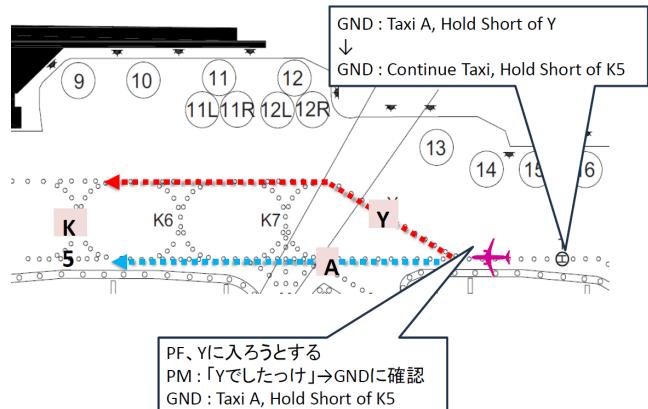
80. Taxi 経路の勘違い

福岡 RWY 16L LDG 後、GND ～ Contact したところ、“Taxi A, Hold Short of Y”的指示でした。その後“Continue Taxi, Hold Short of K5”的指示がきました。Y 手前まで来て Y に入ろうとしたところで PM から「Y 経由でしたっけ！？」と言われ (👍)、一時停止。ATC に確認したところ、“Taxi A, Hold Short of K5”でした。初めの “Hold Short of Y”的時点での Y 経由だなというマインドになり、その後の指示が“Continue Taxi”的のみで、“A”を言わなかつたため完全に“Y, Hold Short of K5”と勘違いしてしまいました。またいつもなら Taxiway を曲がる前には“Next R Turn Y”といったように必ず言葉にして確認するのですが、今回は到着 Spot が埋まっており、Y 手前まで到着 Spot の様子を見てしまっていたために確認が抜けてしまいました。PM には本当に助けられました。思い込みの怖さを感じるとともに、Taxiway が変わるタイミングや Flight Phase が変わるタイミングでは FLT に集中することが大切だと思いました。

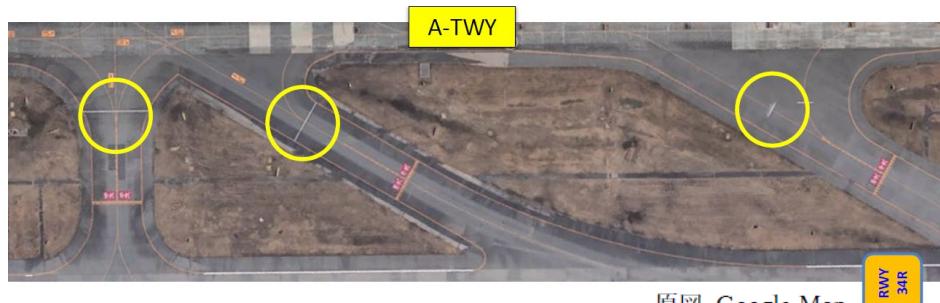
81. RWY Vacate 後の Hold Short 指示

福岡空港 RWY 34R で Vacate 後に TWR より“Hold Short of A”的指示を受けた。滑走路を離脱して停止後 GND へコンタクトすると “Hold Short A”的指示を受けていなかつたか”という確認が入り、自機は既に停止していたので不思議に思い PM と認識を共有した後、“既に Hold Short している”と伝えると“白い線を越えていいないか”と確認をされた。白線は機体の半分ほど超えていたため“超えています”と伝えると、“Hold Short of A”的ときは白線で止るように会社で共有されていないか。危険だから必ず止るように、今回は前を通過したのが B737 だからよかつたが大型機では Clearance が取れない”と注意を受けた。滑走路を確実に Vacate することに意識が行っており、前を通過する B737 も視認していたためその Clearance が確実に取れる距離で停止したが、私自身は白線を意識していなかつた。Block In 後に PM と Chart や空港情報を確認したところ、白線については停止の目安のガイダンスであると記載があり、あくまで航空法に基づいた標識ではないと書かれていたが、管制サイドとしては必ずその場所で停止を求めていた認識のようだった。

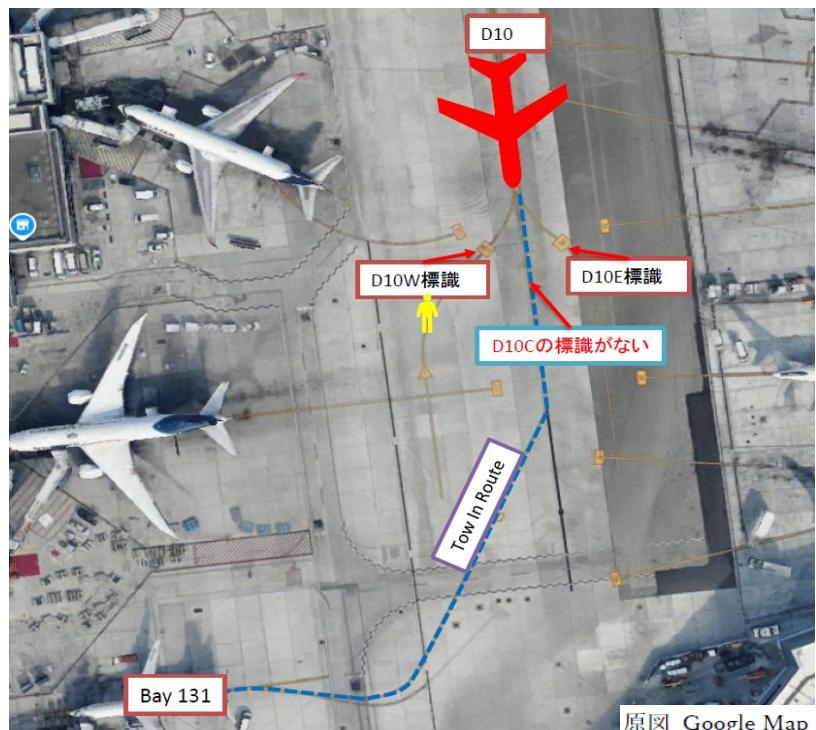
83. D10 には D10W/D10C/D10E がある

ロサンゼルス空港着陸後、BAY 131 に入りました。Tow-In で Spot In することについては上空で情報が ACARS で送られてきました。着陸後、GND から“Taxi via D to the Bay”と指示があり、D10 が近づいて Ramp Control に Contact。“Via D10 and Tow-In, Staff is Waiting”（AMM では D10C, D10W, D10E に分かれていますが Chart には D10C はありません）と言われました。しかし早着のせいかマーシャラーが来ていなくて D10C をまっすぐ進むのか、D10W に進むのかが分かりませんでした（D10W にマーシャラーではない別のスタッフが立っていたので迷いました）。Ramp Control にコンタクトしても返答がありません。PF が分岐手前で一旦停止しようとした時に D10C（正面）にマーシャラー登場。BAY 131 のときは D10 の正面にマーシャラーが来ます。D10W には入らないよう気をつけてください。

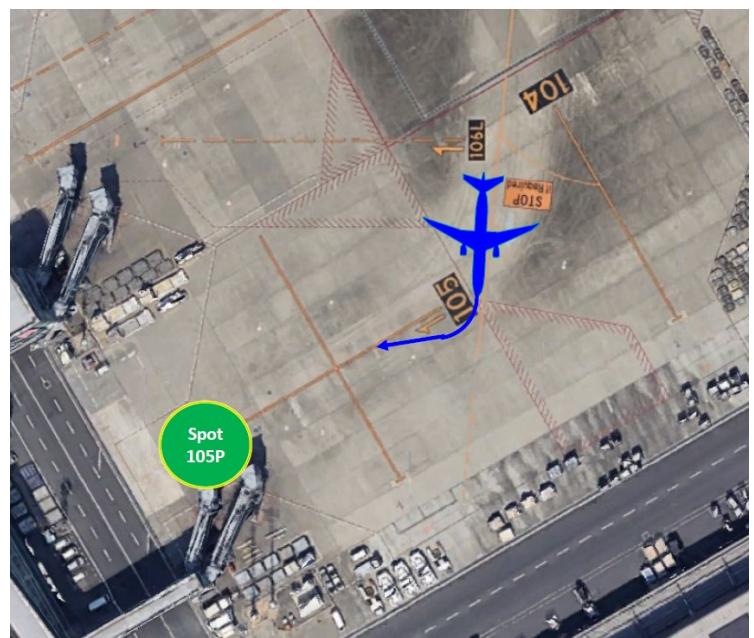
90. Spot In 時のマーシャラーの指示

羽田空港 Spot 105P への Spot In 時のことです。Spot 105P は途中までマーシャラーの指示に従い斜めに入つて行き、その後 VDGS に合流するようになっている。その日もマーシャラーに従って斜めに入つて行ったが、私の感覚では「もうそろそろ VDGS に移管してもいいのに随分引っ張るなあ」と思っていた。しかしマーシャラーがこっちに来いと指示を出しているのにそれを無視して勝手に VDGS に合流してもいいものか判断つかず、速度を落としていつでも右に曲がれるように備えていた。マーシャラーの右に曲がれの指示が出た時には、既に Centerline をかなり Overshoot していた。そこから Tiller を Full に切ったが速度を落としていたことと ENG Out Taxi を行っていたことが重なり機体は停止してしまった。Towing も考えたが、いったん Tiller を戻し

Thrust を少し増加させた後、Taxi を開始して Spot In した。地上担当者に確認したところ、「斜め導入線上をどこまでマーシャリングで引っ張るかの基準は無く、」マーシャラーの判断に任せられることであった。振り返れば、おかしいと感じた斜めの時点で一度停止すべきだったかもしれない。

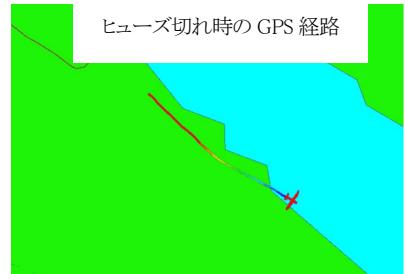
ASK 23B 単座機のワインチ曳航でヒューズ切れが発生し、川側に落下した単索を発見できなかった。120km/h で曳かれていた同機の機長は、土手側に物が落ちる事例が増えていることを認識していたため川へ行く意識が強かった。川側に行きすぎと見たピストの誘導を受けて機長が大きく操作したときヒューズ切れが発生した。

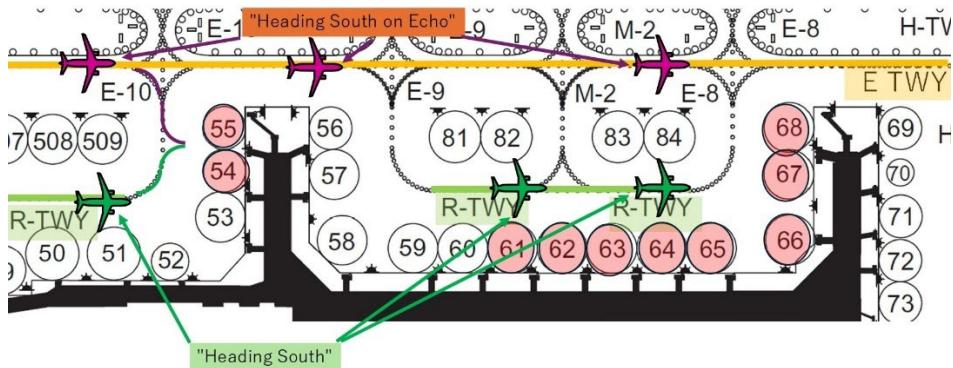
182. Pushback 後の位置を間違いそうに

出発便のプッシュバック時、管制より“Heading South”的指示が出たことをエアバンドで確認した。しかし、整備士からは「Heading South on Echo」と伝えられた。再度整備士に確認を行ったが同じ返答だったため、自身の聞き間違いかと思ったが、不安を感じ整備士に再度乗員への確認を依頼したところ、「Heading South」が正しかった。もし確認を取らずにプッシュバックを開始していた場合、機首方向間違いになっていた。

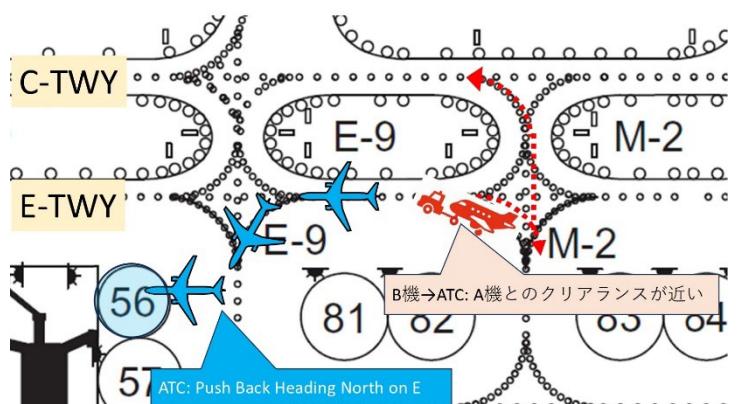
184. プッシュバック方向にトーイング機が

Spot 56 から Heading North on E で指示を受けプッシュバックを開始した。機体の後方が E-TWY 上にかかり始めた頃、他社のトーイング機が M-2 から E-TWY 上を North 方向に左折してきた。その際グランド管制官から、一度は指示を訂正しようと無線が入ったものの、自機は North 方向へと既に向き始めていたため、North on E のまま続行の指示が出た。プッシュバックが終盤に差し掛かった頃、トーイング機の担当者から自機とのクリアランスが近い旨の無線が入り、管制官はトーイング機に対し、自身の指示間違いであった旨と同時にトーイング機を一度 M-2 へと後退させ、C-TWY に左折する指示を出したため、自機は通常どおりプッシュバックを完了させた。

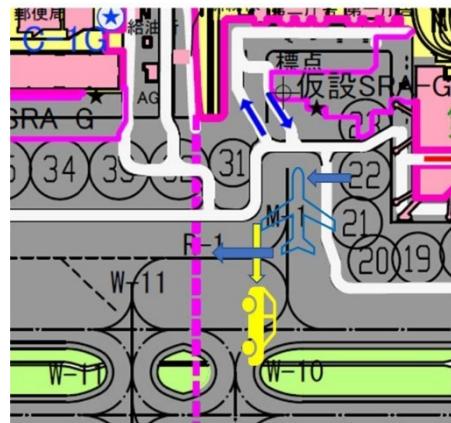
185. フォロミーカーがPushback 導線上に

Spot 22 番にて Pushback を開始し、M-1 から R-1 へ機体を曲げ始めた際に普段フォロミーカーが出入りしない R-1 離脱箇所からエプロン内へ入り、機体の左翼側を通過後、Pushback 導線上 (R-1 と W の間) に停止したため、翼端監視者とコミュニケーションを取り Pushback を一時中断した (👍)。バードストライクに伴う滑走路の点検が行われたようで、状況は無線でモニターしていたがフォロミーカー進入経路まではわからなかつた。
