# FEEDBACK

## 【 航空安全情報自発報告制度（**VOICES**）共有情報 】

No. 2026 – 01

2026 年 8 月 21 日

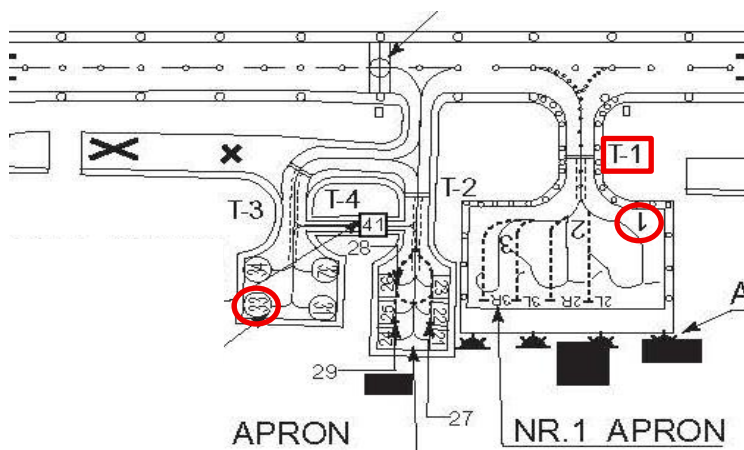
原図 報告者提供

大島空港に着陸した後、33 番スポットに駐機した。燃料補給のため、1 番スポットへ移動することを大島 RADIO に無線で伝えた。大島 RADIO からの返答は、“Taxi to Spot 1, Report Passed T-1 Stop Line”だけだった。滑走路を経由しなくてはならないが、それに関する用語がなかったため、それをリードバックする前に“Stand by”と言って、コックピット内で状況の再確認を行っていた(👍)。その途中で大島 RADIO から、“Taxi to Spot 1 via Active Runway”と言ってきたので、それにリードバックし、滑走路を経由して 1 番スポットへ向かった。

情報官からの“Taxi to Spot 1, Report Passed T-1 Stop Line”だけでは滑走路を経由する用語がないため、別なルートがあるのかもしれないと思い、“Stand by”と伝えて機内でチャートを確認していた。

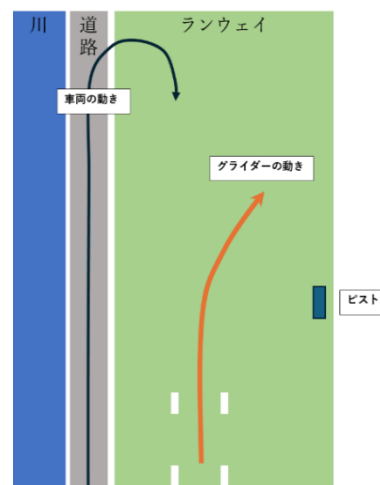
原図 報告者提

グライダーが最終進入中、滑走路沿いの道に一般車両が不意に現れ、着陸機の進行方向へ走行していった。機体が接地した直後、一般車両がＵターンをして滑走路へ入り、地上滑走中の機体と対向した。機体は右側に少し舵を切り、車両は機体に気づいて停止したため、衝突には至らなかった。

今後の対策として、グライダーが進入中に滑走路沿いの道に車が走行した場合は、ピストからグライダー側に注意喚起の無線を入れる。グライダーは、車の位置や移動速度を考慮し、必要に応じショートあるいはロングをして車との衝突を回避する。の二点を決めた。

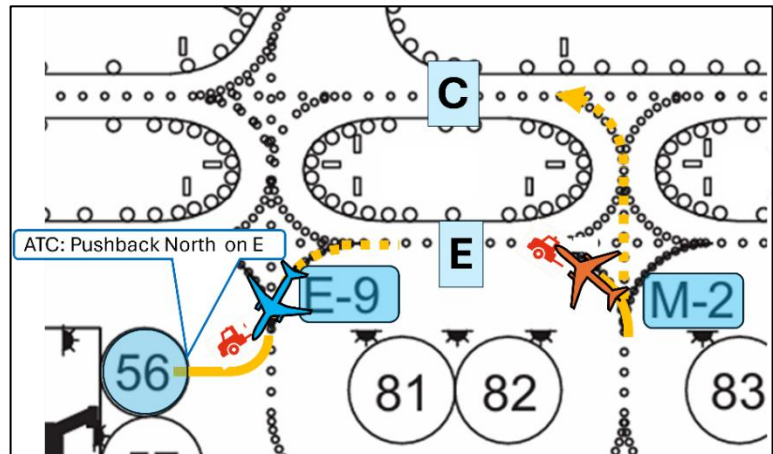
原図：国土交通省航空局

羽田空港の Spot56 から North on E で指示を受けプッシュバックを開始した。機体の後方が E-TWY 上にかかり始めた頃、トーイング機が M-2 から E-TWY 上を North 方向に左折してきた。その際、管制官から、一度は指示の訂正を意図するような無線が入ったものの、自機は North 方向へと既に向き始めてたため、North on E のまま続行の指示が出た。プッシュバックが終盤に差し掛かった頃、トーイング機の担当者から自機とのクリアランスが小さい旨の無線が入り (i!)、管制官はト

ーイング機に対し、自身の指示ミスであった旨とトーイング機を一度 M-2 へと後退させ、C-TWY に左折する指示を出したため、自身は通常どおりプッシュバックを完結させた。トーイング機から管制官へのアサーションがなければ、機体が衝突していたかもしれない。

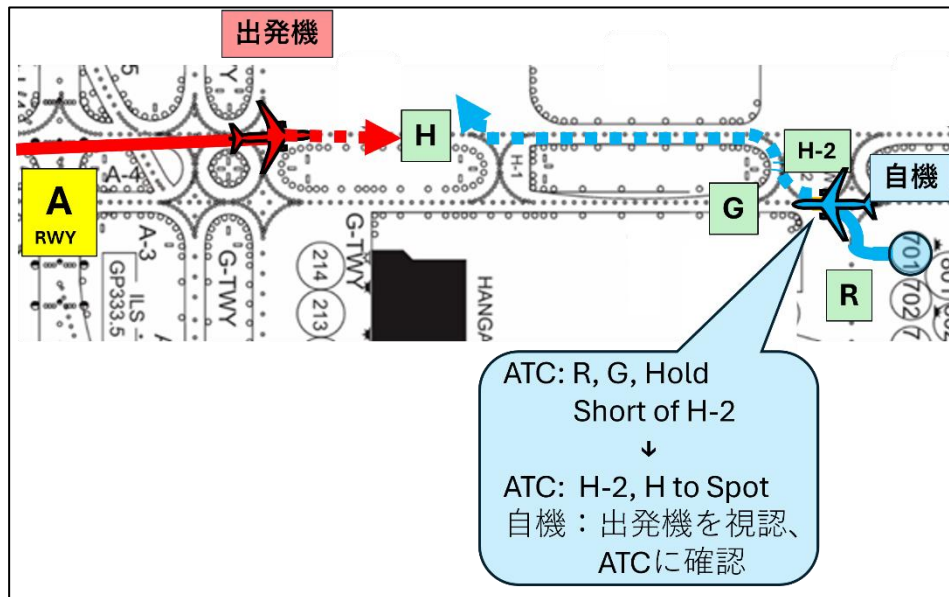
原図：国土交通省航空局

スポット 701 から第一ターミナル南側スポットへのトーイングで、R-G-H2 手前待機の指示を受け、H2 手前で待機した。その後 H2-H-スポットまでの指示を受けたが出発便が A 滑走路を横断し H を走行してくるのが見えたため管制官に確認したところ(👍)、当該機が走行後 H2-H-スポットまでの指示に変わった。

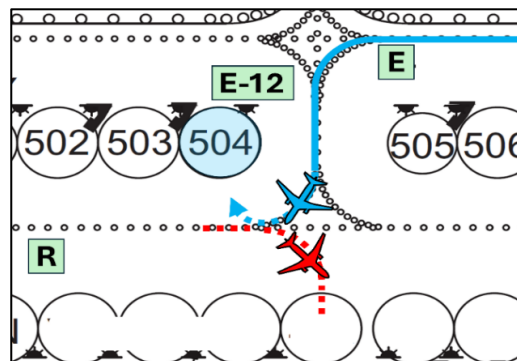
原図：国土交通省航空

航空機をスポット 807 から 504 へトーイング中に E12 より R にさしかかる際、他機が前方左側のスポットからヘディング South で R 上へプッシュバックを開始しており、そのまま管制の指示どおりトーイングを継続すると E12 と R の交差部で機体が接触してしまうため、危険と判断しトーイングを中断(⚡)、管制官に R 手前で停止する旨を報告し、機体接触を避けた。

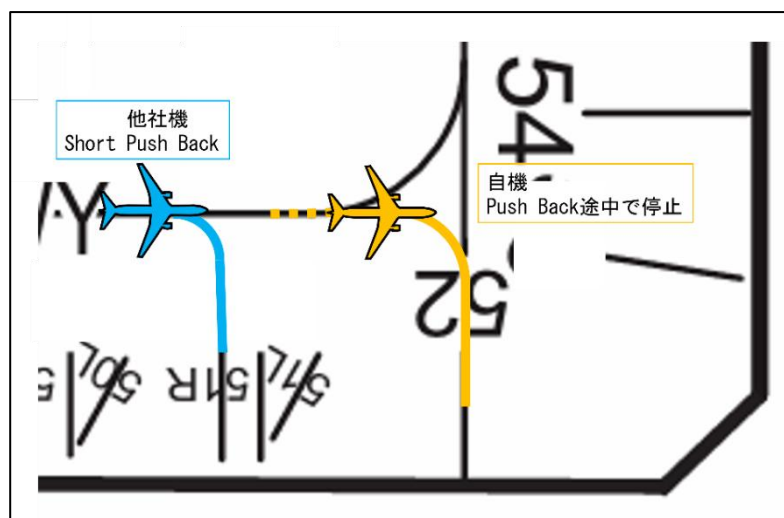
原図：国土交通省航空局

Spot52 から Heading South で Pushback し、No.1 ENG を Start したところ、Spot51 R から他社機が Pushback を開始した。他社機が Pushback を開始したことに気付いたが ENG Exhaust とのクリアランスが確保されるように他社機が Pushback されると思い 担当便の Pushback を継続した。しかし他社機は Heading South Short Pushback で停止し、担当便の後方クリアランスが確保できないため Pushback を停止させようと思ったタイミングで Tug 車運転手が機体を停止させた。停止した位置から出発できそうであったため作業継続し、就航した。

機体出発後、Tug 車運転手、翼端監視者と話し他社機の Pushback 開始ならびにクリアランスがなかったことに気づいて停止させたとのことであった。もし停止位置まで Pushback を継続していたら他社機の地上作業者にブラストがかかってしまうところであった。
