# FEEDBACK

## 【 航空安全情報自発報告制度（VOICES）共有情報 】

No. 2021 - 03

2022年3月23日

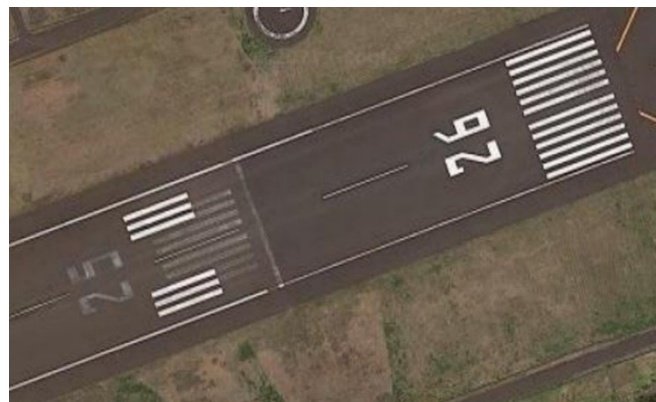
原図 Google Earth

先日、初めて八丈島への FLT を行いました。既日は落ちており、All Light ON で滑走路を明るく照らしながら RWY 26 へ Backtrack していると、旧滑走路のマーキング (RWY 25?) が手前に見え、機長と「まだ先だよな？」と一瞬迷いが生じました。空港資料に記載はありませんでしたが、航空画像を見ると確かにあります。Performance がギリギリでの運航も余儀なくされる八丈島で、もし旧マーキングを END と誤認すると Threat になると思いました。

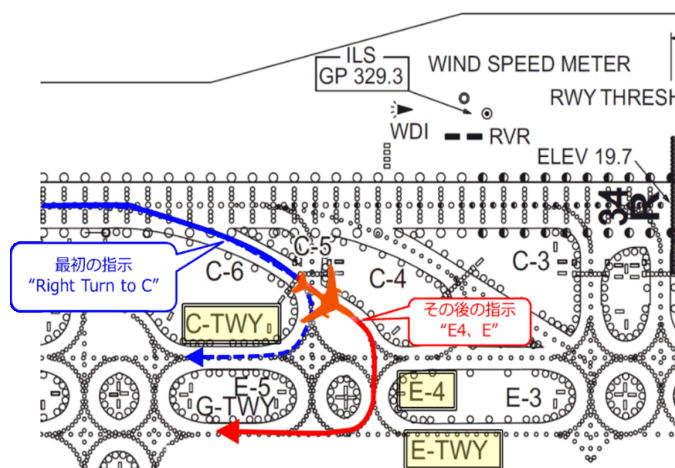
原図 Copyright©2008 国土交通省航空局

ATC 指示：RWY 16L LDG 後、“Right Turn to C”、実際の走行経路：C6 をそのまま直進し、C へ Left Turn しかけた。その後、E4、E の経路を ATC にもらい直した。

補足情報：「Right Turn」の指示を「Left Turn」と完全に聞き間違えた。風が強かったのでかなり手前の TWY から出てしまったのか、Traffic の影響なのか、と疑問を持ったが、ATC から Final の状況を聞かれ、PM に Intention を伝えていたので、確認をする前にズルズルと誤認識した TWY へ進んでしまった。

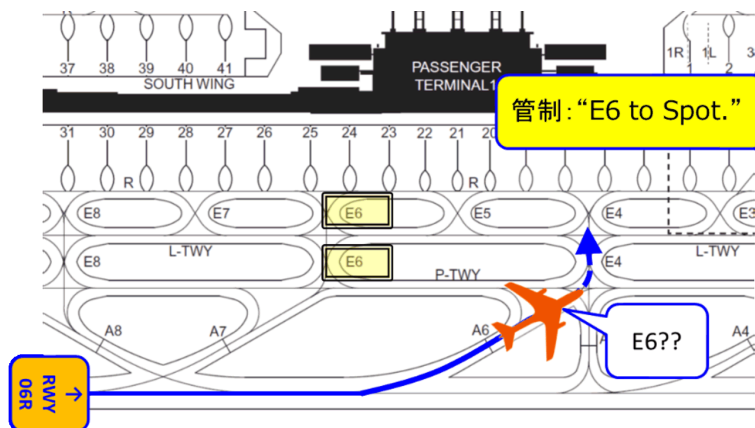
原図 Copyright©2008 国土交通省航空局

PMとしてKIXへの着陸でした。WXも良好、Trafficもないような状況です。RWY 06R VacateをA6で行い、GNDへ移管された際にその旨とSpotを通報すると、“E6 to Spot”の指示。その時点では直ぐに Read Backし、正面がE.....と言おうとしましたが、A6の先はE4です。直ぐに声に出し、機長の判断で停止をして確認したところ、“Sorry, E4 to Spot”とのこと。正面からVacateするという思い込みに加え、管制の誤指示も重なり、E4の看板が見えた際はヒヤリとしました。管制の指示を常に予想し、異なれば確認するのは基本であるなど痛感しました。また、地上走行は止まることができません。Confirmすると同時に減速！！

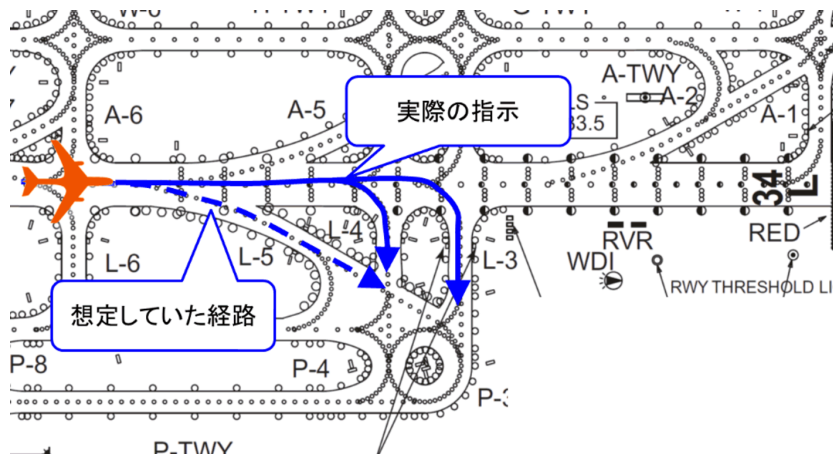
原図 Copyright©2008 国土交通省航空局

また、その進入角度が大きく取り上げられている RWY16 アプローチですが、個人的には Threshold の Displace が非常にスレットです。社内レポートでも 16R の A6 以南が滑りやすいとの報告がありましたが、折角の 3,000m RWY が勿体ない。騒音対策で Path を上方に移動させる意図だったように記憶していますが、これでどれほど騒音対策になるのでしょうか？むしろ有効滑走路長減少による安全マージンの低下の方が影響は大きいように思います。今後アフターコロナで長大路線からの Heavy Weight 機の着陸も増えるかと思いますので、懸念されるどころです。

ちなみに、今回の着陸では、国際線ターミナル側に右 Turn が出る High Speed の L5 が Threshold から 6,000ft 足らずなので、「L5 を逃すと左 Turn で国内線ターミナル側に一度出る可能性が高い」と 3 人で確認していましたが、実際 ATC から指示されたのは“Turn Right at L4 or L3”でした。（たしかにこっちの方が嬉しいですけど、予想していなかっただけにスレットと言えばスレットです。）

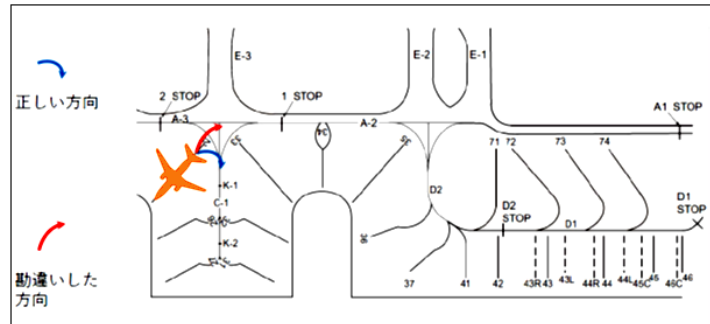
原図 Copyright©2008 国土交通省航空局

那覇空港出発時の Pushback で Cockpit から整備士に K1 への Pushback と連絡があった。整備士はトーイングトラクター運転手に「K1」と口頭とジェスチャー（指で1と指示）で伝えていたところ、戦闘機の発進音と重なった。運転手も復唱とジェスチャーで指示を返した。このときの運転手のジェスチャーでは「1」であったが、復唱も戦闘機の発進音と重なった。お互いに正しく伝わったと思い込んだまま Pushback が開始された。Pushback 開始後に A 誘導路方面に向かっていることに整備士が気づき、運転手と Pushback 方向について再確認したところ、運転手には「A1」と伝わっていることがわかったため、Pushback をやり直した。日中帯は

自衛隊機の発進が多く、コミュニケーションがかき消されることが多々ある上に、マスクをしているためお互いの口元で確認もできない。また、大型機のトーイングトラクターは車高が高く、コミュニケーションが取りづらいので、可能な限り近づいてお互いの認識が合致しているかを確かめることが大事だと感じた。
