【 航空安全情報自発報告制度（**VOICES**）共有情報 】

No. 2022 - 03
2023年3月29日

航空安全情報自発報告制度（**VOICES**）は航空安全プログラムに伴い 2014 年度より開始された安全情報の報告制度です。事故やインシデント等に関する義務報告制度だけでは捉えきれない多くの安全上の支障を及ぼす可能性があったと思われる事象（いわゆるヒヤリハット）に関する情報を収集し、航空の安全向上のために活用していくことを目的としています。専門家チームによる分析を行った報告事象の一部について、定期的に『**FEEDBACK**』として情報共有を行っています。

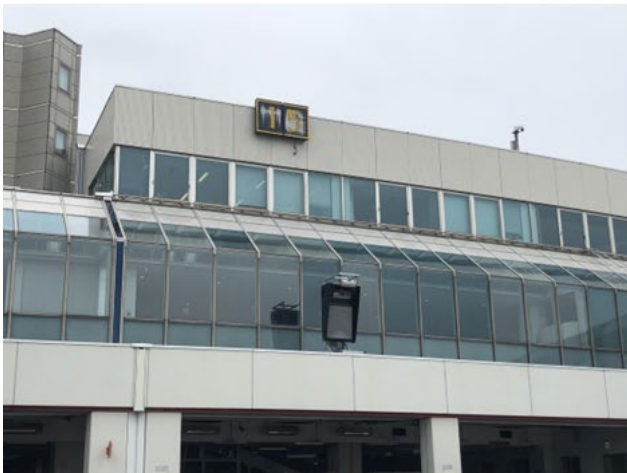
(旧)

新千歳空港で、Spot 16 付近の Spot 番号の表示が不明瞭な部分があり、天候良好にも関わらず Spot In 後にようやくハッキリと識別できるような感じでした。昼間は Taxiway 上にははっきりと Spot 番号がペイントされていますし、夜間は表示版の番号の部分了点灯するようなので間違えることはないかと思いますが、雪でペイントが見づらい、または誤った番号と見間違えるような状況は昼間でもあろうかと思いますが、Spot 15、17 も同様です。

- ✓ 当該社が確認したところ、現在は表示版の番号の部分の常時点灯しているそうです。また VDGS の設置が始まっており、今後運用が行われる予定だそうです。

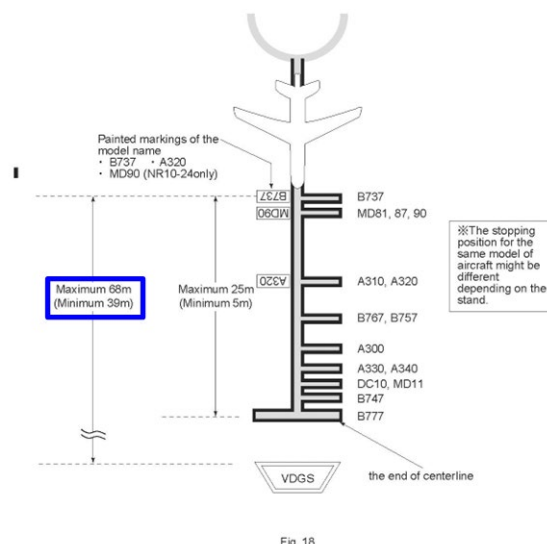
Fig. 18

セントレア空港で通常どおり Spot In しようとしたところ、停止線で Brake を掛けるタイミングを逸し、約 50 cm オーバーする結果となった。当日の気象と ATC は問題なく On Time Arrival だったので、運航に影響を与える外的要因は全くなかった。社内 NOTAM で停止線 Over に関する注意喚起は BRFG 時に共有していたので、Spot In 時の Slow Taxi と Center Keep を両方で確認して Spot に近づいた。そろそろ停止線だろうと二人とも身を乗り出して残距離の数値を読もうとしたが、VDGS の残距離の文字が小さく、夜間でもあり、その数値が滲んでいるように見えた。2.0 から 1.0 に移ったのは分かったがその後の数値ははっきりせず、気が付いたら STOP の表示だった。自分が PF の立場では PM に最後の数値は読んでもらえるようお願いするが、今回自分が PM の立場でそれができず、その数字に意識が行きすぎてアサーションできなかつた。結果オーバーすることになり、地上係員に不安を抱かせてしまったが、この空港の残距離の表示の文字があまりにも小さいように思う。残距離表示がもう少し見やすくなるようにしてもらえると助かる。

- ✓ Ramp In/Out は、航空機が遅いものの、地上側担当者や Boarding Bridge などが近く、リスクのあるオペレーションであることを今一度認識する必要がありますね。またセントレア空港の VDGS 表示については、航空会社と検討の上改善する必要があるかもしれませんね。
セントレア空港の VDGS 表示が見にくいという報告が過去にもありますので、参考にしてください。
(FEEDBACK [No.2016-02-037](#), [No.2017-03-024](#), [No.2018-03-188](#), [No.2019-03-034](#))

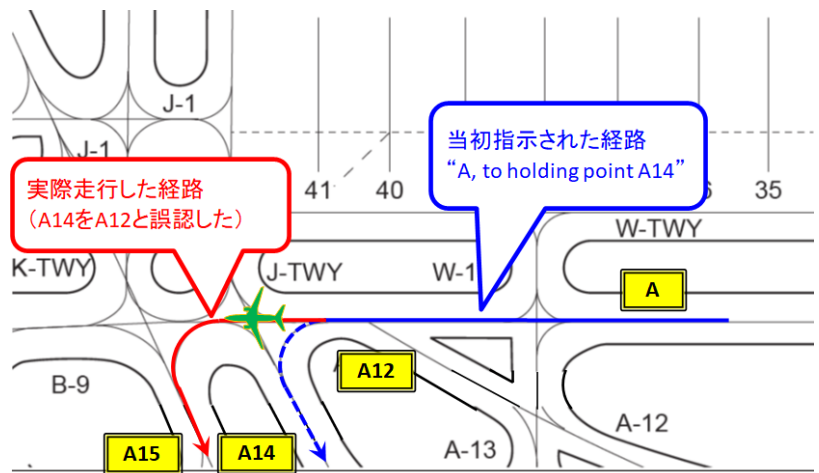
羽田空港 Spot 24 から R-1 に Pushback 後、RWY 16R に向けて Taxiing を行っていました。ATC からは“Taxi via W10、A to Holding Point A14”の指示を受けていました。A TWY 上 A12 を過ぎたあたりで Checklist を終了。Cabin Ready がまだ来ていなかったため、Taxi Speed を調整しながら Taxiing を行っていました。A14 手前で Cabin Ready を受領し、TWR に Ready を通報すると再度“Hold Short of RWY16R at A14”の指示。この時点で我々は、A12 と A14 を誤認していたと思われます。そのまま A15 に進入し Hold Short した際に TWR から指摘があるまで、私たちは気付いていませんでした。Taxi Instruction の確認は PM の大きな仕事であるにも関わらず、慣れた羽田であったということや、後続機がいる中で準備が間に合ったことに対する安心感からの油断、また曲がるべき A14 の手前で再度 TWR から Hold Short の指示を受けその確認や到着機の確認に気を取られて、Navigation を怠ってしまいました。また天気が良かったため、AMM (Airport Moving Map) を開いていたにも関わらず、十分に確認をしなかったことも要因として挙げられると思います。A12、A14、A15 は形状が似ており誤認しやすいため、路面に A14 などのペイントがあるととても助かるかと思えます。

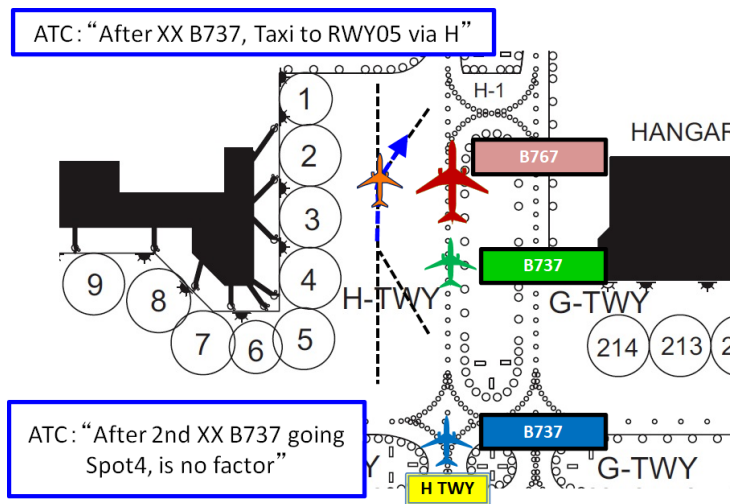
羽田空港出発時、Spot 1 から PB 後 Taxi をリクエストしたところ、管制より “After XX (航空会社) B737, Taxi to RWY 05 Via H” の指示。ちょうどその時に我々の横を通り過ぎた XX 機が見えました。よく見ると B767 でしたので、一瞬管制官が機種を言い間違えたかなと思いましたが、念のため右席の副操縦士に後ろから B737 来ている？と確認してもらったところ、右後ろをしっかりとのぞき込んでやっと見える位置に B737 が来ていると伝えてくれました。しっかり確認してくれた副操縦士に感謝するとともに、このような指示もあるため、機種をきちんと確認すること、およびしっかりと右後ろをみることの大切さを感じました。ちなみにそのあと ATC より、“After 2nd XX (航空会社) B737 Going to Spot 4, is No Factor.” と言われ、2nd とは B767 に続く B737 の後ではなくもう 1 機 B737 がきているのだろうかと思ひ、念のため、後ろからもう 1 機 B737 が来ているか確認してもらいました。見にくい中、再度副操縦士が右後ろを慎重に確認して、もう一機の B737 が来ていることを教えてくれました。管制からは、全体の航空機の位置関係がしっかりと把握できるのでしょうか、コックピットからは把握しにくい部分もあるので互いにしっかり意思疎通をすることが大切だと思いました。

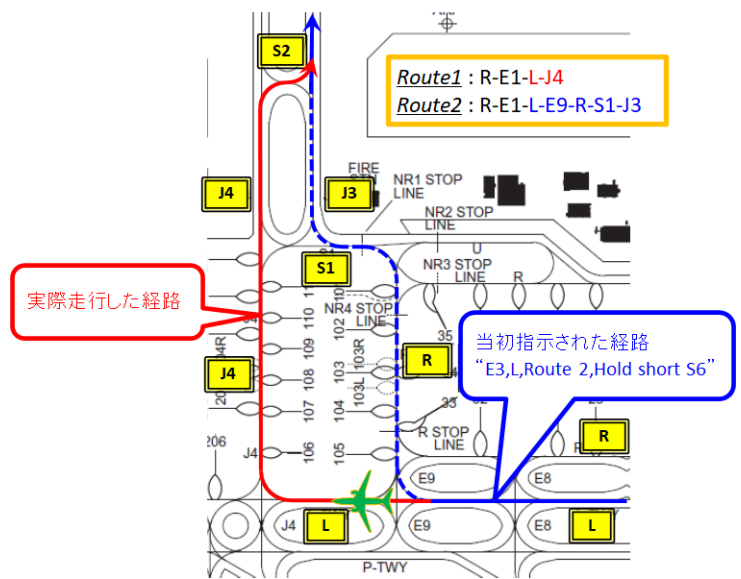
Spot 12 からの出発の際、RWY24R へ向けて“Taxi via E3, L, Route 2, Hold Short of S6”の指示を受けた。Coded Route が指示される可能性はブリーフィングで共有しており、Route 1、2 とも iPad、EFB 共に Chart Clip していたため、ATC の指示を受けすぐに iPad で Coded Route の Chart を開いた。S6 の位置を Chart で拡大し確認したことで、Route 全体を確認したつもりになってしまった。また、拡大したことで Chart の左上のみに記載してある Route Number が画面の表示から外れてしまった。Number が見づらいことには事前に気付いており Chart へ「1」「2」と記入していたものの、TWY 名の表示が小さく読みにくくさらに拡大したことから自分で記入した部分も画面から外れてしまっていた。こうして確認の機会を逸し、Route 1 の Chart を表示していたにもかかわらず Route 2 を見ていると思いこんで Navigation をしてしまった。R を通り過ぎ J4 を Right Turn したところで ATC から Taxi Route の確認があり誤認に気付いた。その後、S2、J3 の指示を受け Taxi を継続した。

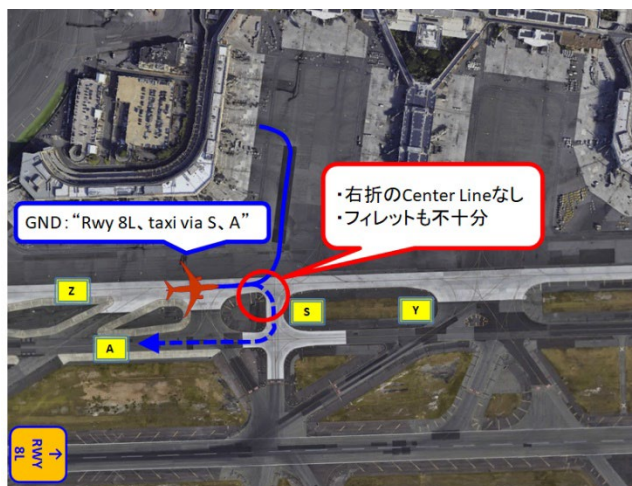
ダニエル・K・イノウエ空港（旧ホノルル空港）、Gate XX から“Tail West on TWY Z”の指示を受けて Pushback を開始した。Engine Start 完了後、Taxi Clearance を要求したところ、GND からは、“RWY 8L, Taxi via S, A”の指示を受けた。東向き状態から TWY S を右折しようとする、接続する Taxiway Center Line が描かれていない上、フィレット^注も充分ではないようだったので、TWY S は不可能と思い、1つ先の TWY Y から TWY A を西向きに走行したい旨を要求。このリクエストに対し、GND からは3度続けて“Taxi via S”の指示があった。長胴機が ATC 指示をそのまま受け入れると、エッジライトを損傷する恐れがあるので、要注意である。今回は走行不可を早めに通報しておいたにも関わらず、再三走行を指示された。

注) フィレット：誘導路の曲線部や曲がり角において、車輪が誘導路からはみ出さないために配置された拡幅部分をいう。(国土交通省：陸上空港の施設の設置基準と解説より)

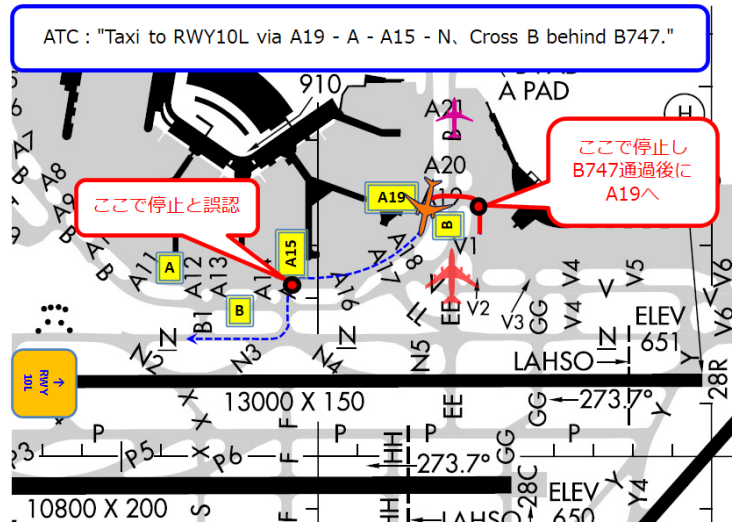
シカゴオヘア空港で出発の際に GND の指示を取り違えた事例を共有します。Spot 9 (現在の M14) から Tail South で Pushback しました。その後 GND から、“Taxi to RWY10L via A19-A-A15-N, Cross B behind B747” の指示が来ました。指示どおりにチャートを目で追って、最後の A15 から N に出るところで B を Cross するので、そこで B747 を待つと PF/PM とともに認識し、口頭で相互確認して Taxi を開始しました。しかし A19 を左折しようとしたら B737 が左後方から通過していききました。シカゴではトラフィックが多いので何度かこういう経験はありましたが、見える範囲でその後ろには他機を確認できなかったのが A に向かって Taxi を継続しました。すると、ちょうど 90 度旋回した所で左側に B747 が停止しているのが見えました。B747 は到着機で、EE を北に向かって進み、V1 の辺りで停止していました。実はこの A19 を曲がった所でも、B を Cross するのです。つまり管制官は、初めの A19 を曲がる所で B747 を待つように指示していたのです。Taxiway A と B では大型機同士がすれ違えないためだと思います。結果として相手機が B に入る手前で停止していたため、セパレーションの問題はなく、管制からの注意やその後の問い合わせもなく事なきを得ましたが、今回のように Cross B が 2 回あるような Taxi Route の場合は間違いやすいと感じました。

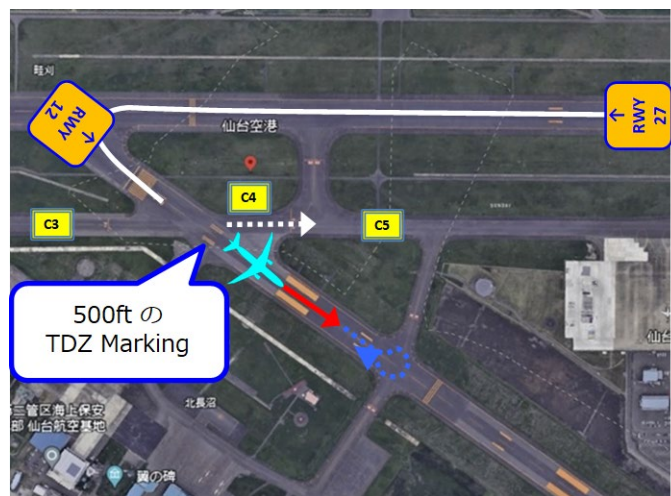
夕刻に仙台空港 RWY27 に LDG 後、TWR より “Turn Left RWY 12, Contact GND 121.7” の指示を受けましたが、左折すべき TWY C4 を過ぎてしまいました。見え方がいつもと違うと思い、停止し GND に C4 を過ぎてしまったことを伝え、180 Turn をリクエストしたところ、“Hold Present Position, Contact TWR” と指示を受けました。TWR からは、RWY12 上の A2 と交差する地点で 180 Turn が許可され、C4 へ右折して Spot XX に向かいました。

要因として、LDG Briefing では、RWY 12 を Turn してすぐに TWY C4 を曲がることを共有していましたが、C4 への Lead Line があるものと勘違いしていました。今後は、RWY 12 の Touchdown Zone Marking の 500ft のところという具体的な目安を持つことで、TWY C4 を超えてしまうことは防げると考えています。

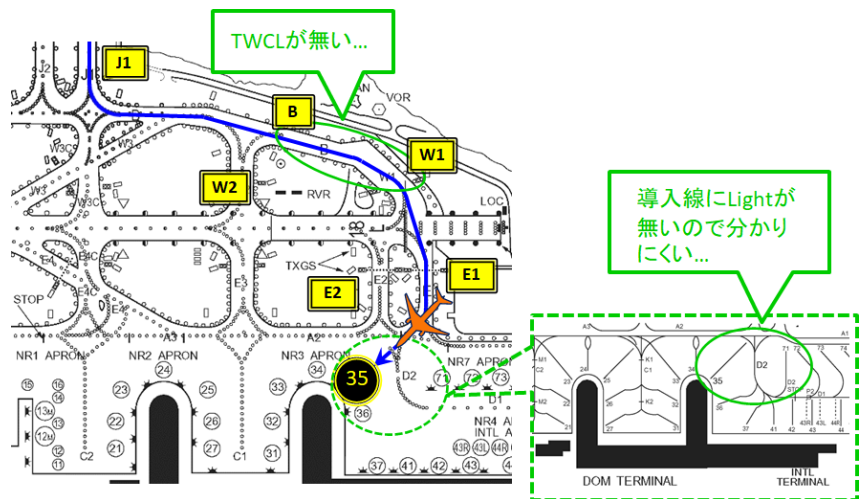
久しぶりの夜の運航であった。台風が近付いていたため PIC : PF、副操縦士 : PM (私) で運航し、Rough Air の中、RWY 36L に着陸。その後、J1 から B に入り W1 までの指示が来ていた。B-TWY は W2 を過ぎると TWCL が無く暗いため、PF に「見えないですね」と言って LDG Light を点灯させ Taxi し、確実に W1 であることを 2 人で確認して右折した。その後 TWR から Cross RWY 及び Taxi to E1 の指示。次いで GND から “E1, Spot 35” と指示される。LDG Light は RWY 36R 進入時に消灯していた。E1 から A を右折する際に、自分のイメージでは、この後一旦 D2 に入るような格好で Spot 35 の導入線を探すつもりでいたが、ここも TWCL が無く真っ暗であり、見えづらい状態であった。PF とも見えづらいことを共有しながら減速を始めた。PF は最近同じ便を何度も経験しており、

A からほぼ直接 Spot に入るイメージを持っていたこと、また減速していたこともあって、D2 に進入する (Spot 35 を通り過ぎる) ことなく Spot In することができた。マーシャラーがいたため LDG Light を使用しづらい状況の中、夜間は導入線が分かりづらいつらいつらと感じた。U/S ではなく元々 Light が無いため、NOTAM で知ることは難しいが、予め知っておいた方がいいように感じる。E2 経由で Spot に入るとまた見やすさは変わってくると思う。

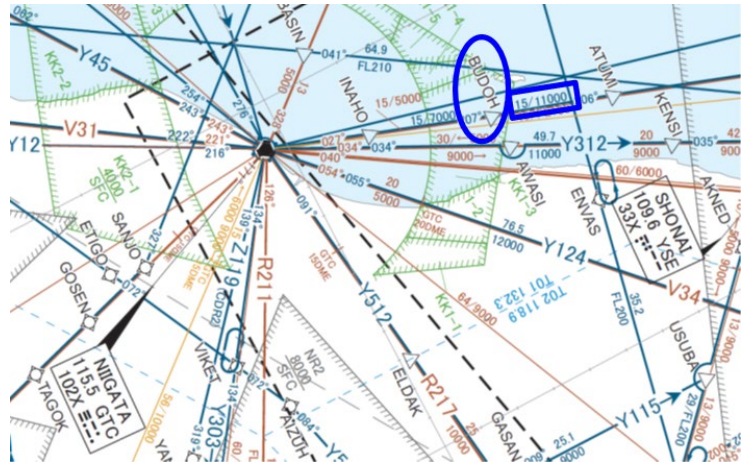
久しぶりの新潟への運航だった。APCH は Short Vector になると予期し、降下の目安として FMS の INAHO EAST ARR の INAHO の高度を 5,000ft に変更した。巡航中に PM の機長より「BUDOH までの MEA はいくつだったっけ？」と聞かれ、FMS の高度を見ると BUDOH/9,700ft となっており、BUDOH までの MEA/11,000ft より低い高度となっていた。そこで初めて MEA への意識が抜けていたことに気が付いた。PM からの Assertion に助けられたが、MEA をしっかり確認し、意識を持つことの大切さを実感した。

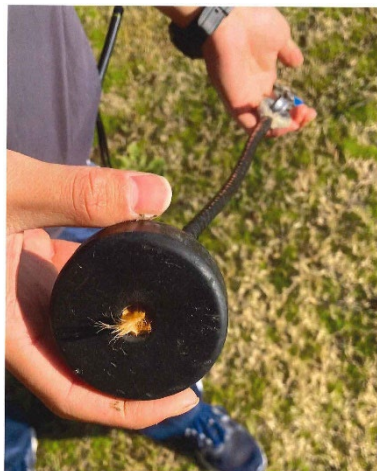
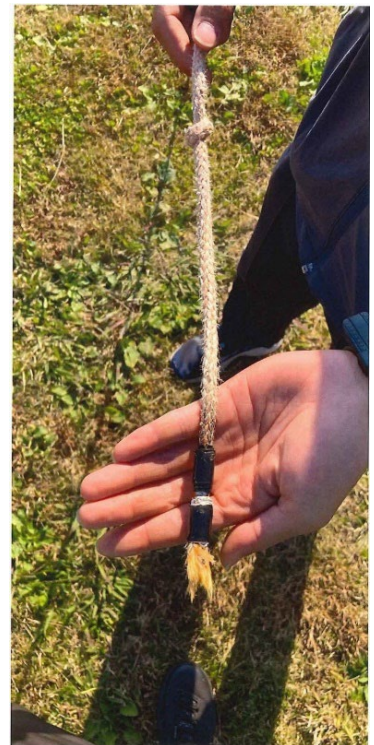
(報告者提供写真)

- ✓ ダイニーマの曳航索について、傷みやすい箇所、点検が困難な箇所とその対処法の情報を蓄積し共有することで、積極的に経年劣化を点検することが望めます。曳航索結合部の付近には、保護チューブやテープの下になって点検しづらい箇所があります。同様な報告が [FEEDBACK No.2019-2-111](#), [2019-03-121](#) で紹介されているので参考にして下さい。

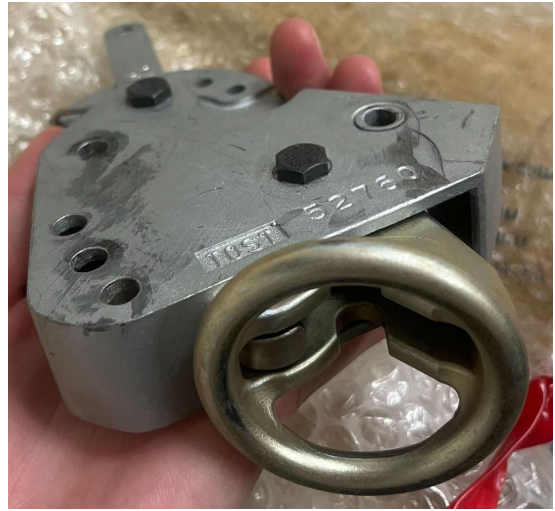
(報告者提供写真)

126. レリーズノブが戻らない

ダミーブレークのためウィンチ曳航中にレリーズを引いた後、ノブが引いた状態から戻らなくなった。レリーズ本体のレバーも戻らなかった。当該レリーズは交換したばかりで、交換から 34 発目のフライトで破損した。初期故障と考えられる。交換前のレリーズはオーバーオール限界までのサイクルが 169 発分残っていたので、再度取り付けて運航を行うことにした。

なお、販売会社で確認したところでは、レリーズ爪の段差がレリーズ筐体の角に引っかかった状態となっており、爪をもとの位置に戻し給油を行うことで修復したとのことである。この事例は、曳航索に過大な荷重がかかっている際、無理にレリーズを引いたことが原因ではないかと推定された。また、今般の事例はこのタイプのレリーズに共通する問題ではなく、レリーズの個体差であるとの判断を伝えられた。

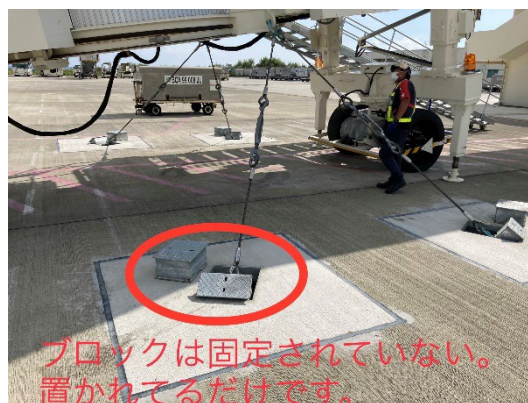
186. 強風に注意

台風 11 号接近に伴い先島諸島の A 空港ターミナルビル社にて PBB をロープ等で固縛を実施していたが、タイダウン目隠し用のブロックがタイダウン付近に置かれたままであった。それなりの重量物ではあったが、強風で転がっていくのではないかと**思われたため、空港ターミナルビル社に目隠し用のブロックをランプ外の強風を受けない場所に移動するか、またはまとめてロープ等で縛る等の措置を依頼した(👍)**。その後、空港ターミナルビル社にて強風を受けない場所へ移動された。

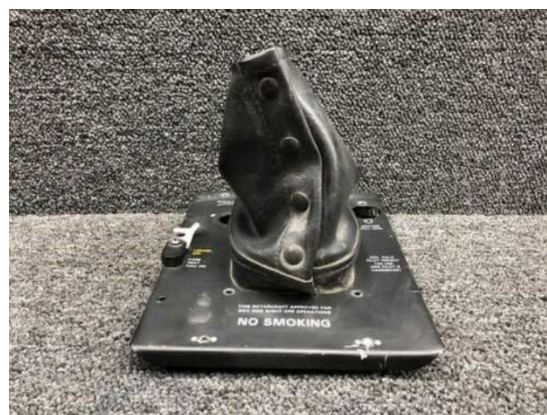
196. ELT 誤発射

ヘリコプター操縦訓練生のチェックのため、地上試運転前のサイクリックの点検でフルストロック作動後、コレクティブを作動してる際、ELT のランプが点灯していることに気が付いた。運航部門に誤発射の報告後、点検を実施したところ、サイクリックブーツをフルストロック作動させると変形により ELT のスイッチに軽く接触している状況であったためサイクリックブーツ上端部にタイラップ処置をした。

ブーツとスイッチが近接している。
原図 部品ディーラーウェブサイト
